## EJEMPLOS DE EFICIENCIA ENERGÉTICA EN EL ÁREA DE SALUD EN LA REGIÓN DE AYSÉN

# REPOSICIÓN DE HOSPITAL DE COCHRANE

- Unidad Técnica Servicio de Salud de Aysén
- Diseño 2015
- Término de construcción 2020
- Diseño arquitectura: South West Arquitectura
- Asesor Eficiencia Energética: Ing. Rodrigo Escobar
- Hospital de Baja Complejidad
- Superficie: 4600 m<sup>2</sup>
- 7 camas básicas

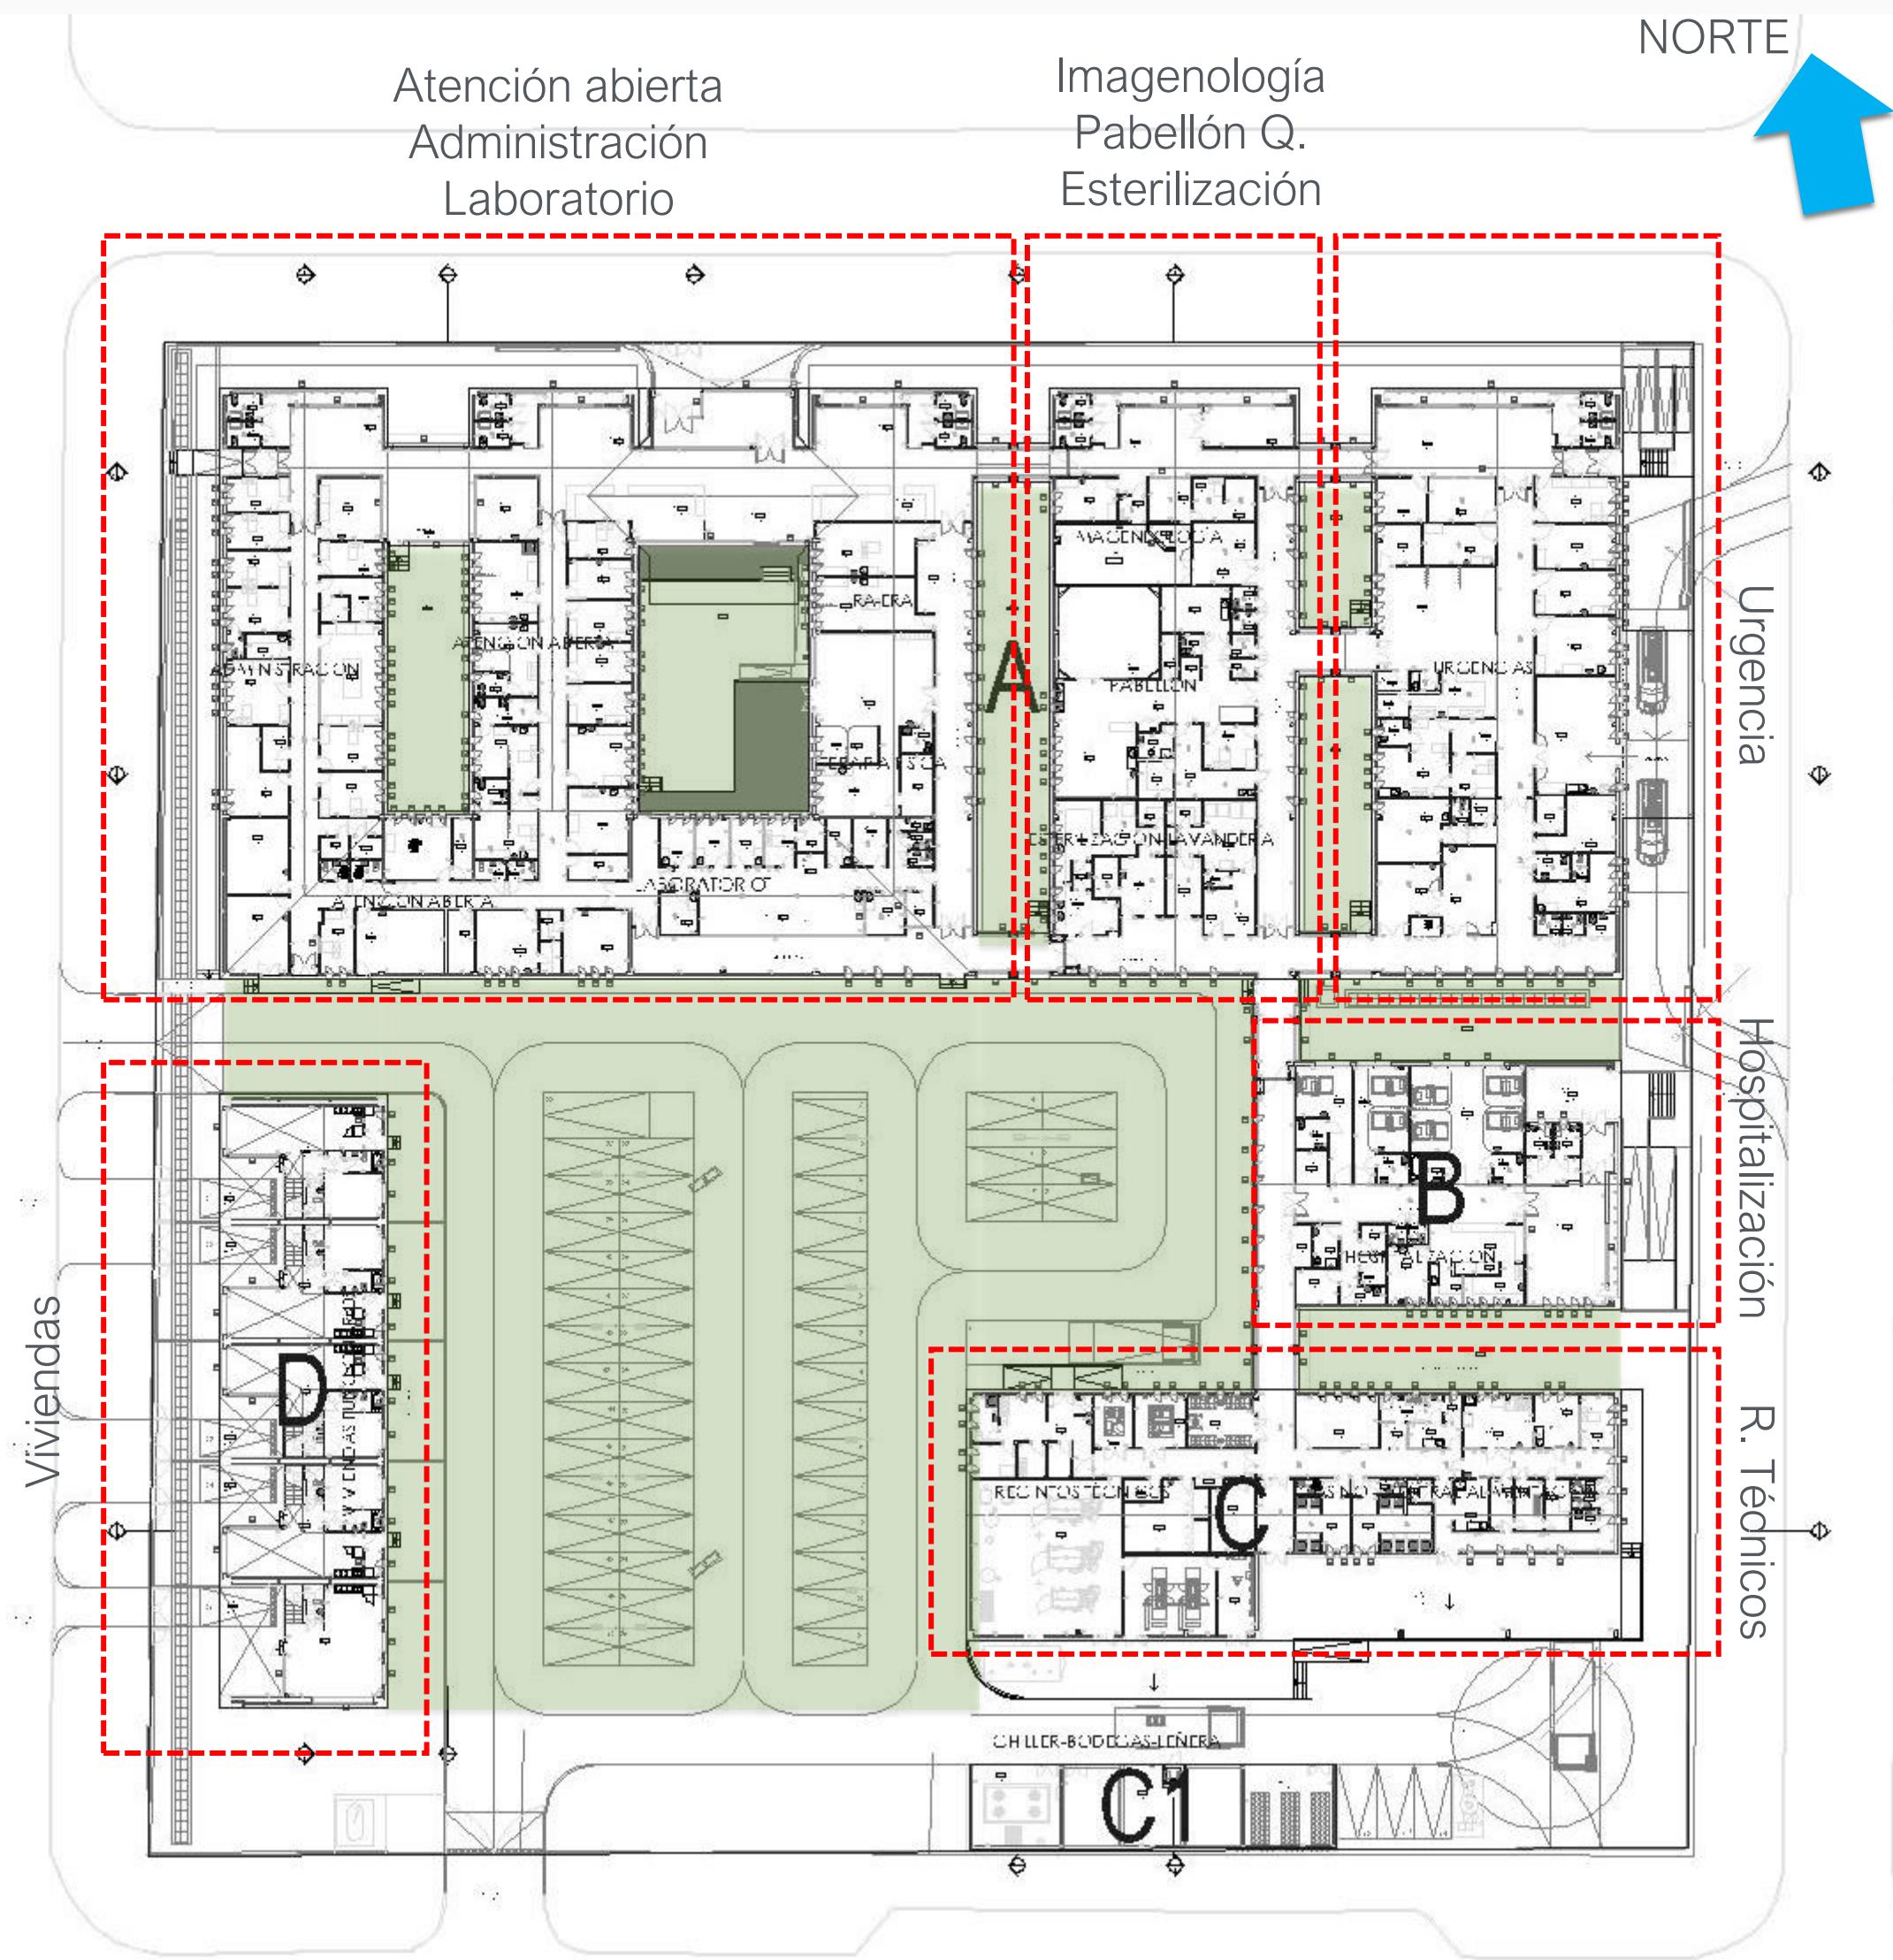
Atención abierta  
Administración  
Laboratorio

Imagenología  
Pabellón Q.  
Esterilización

NORTE

## VOLUMETRÍA Y ARQUITECTURA

- Configuración de patios – Asoleamiento y luz natural
- Ventanas bajo 30% de superficie respecto a muros
- Orientación hacia el norte de esperas y hospitalización
- Muros trombe

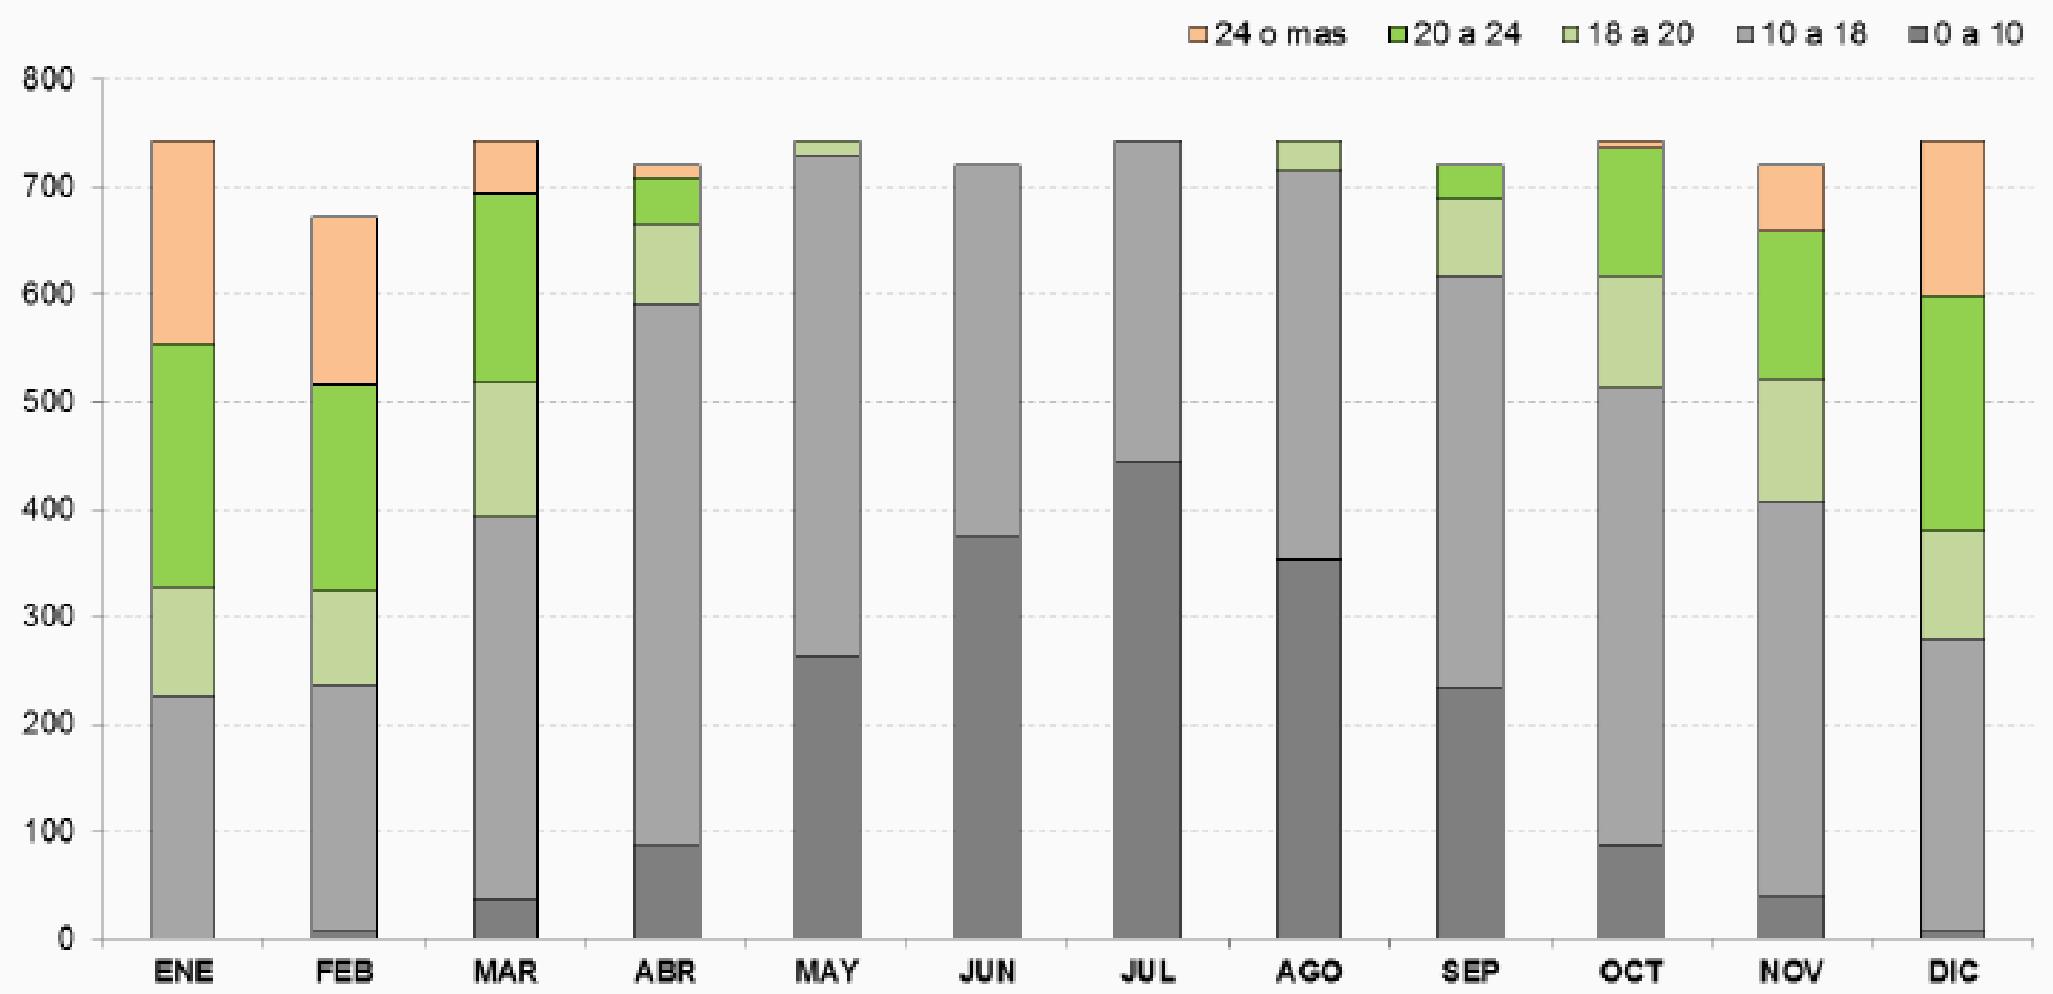
## MURO TROMBE

- Áreas de espera
- Sistema pasivo de recolección energía solar
- Transmisión del calor por convección o termocirculación
- Calendario de uso

Horas Según Temperatura Cámara de Aire Muro Trombe  
Hospital de Cochrane

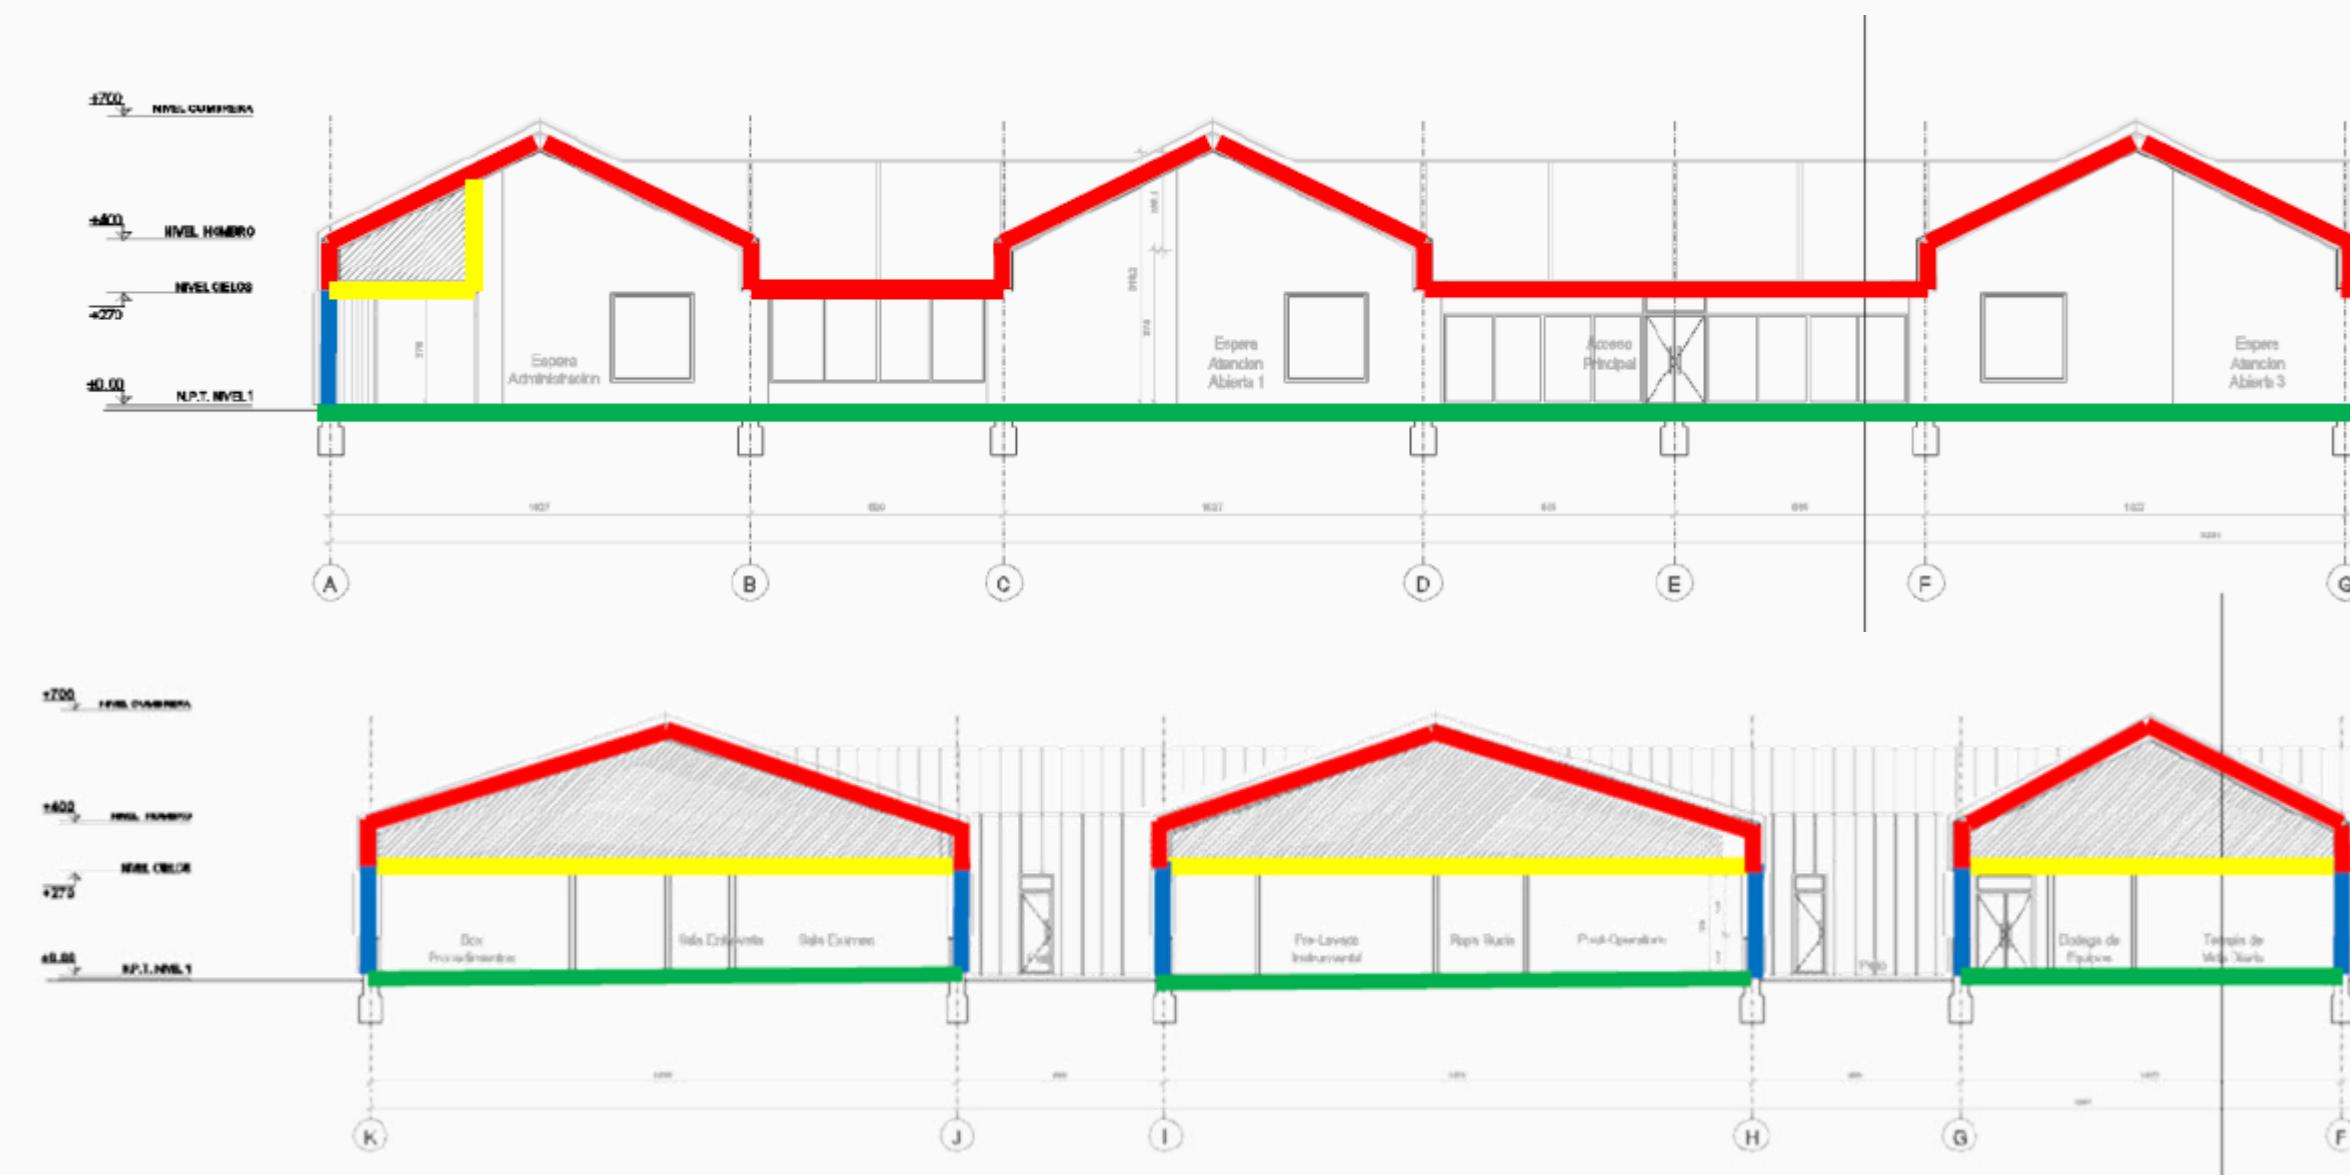
## ENVOLVENTE DE ALTA EFICIENCIA

Aislación Bajo Radier (Poliestireno expandido)
	Aislación en cubiertas
	Aislación en cielos falsos (lana mineral – Cielo Acústico)
	Aislación en muros (Poliestireno expandido)
	Muro Trombe

- Optimización de la aislación respecto a Reglamentación térmica de viviendas OGUC Art.4.1.10
- Poliestireno expandido, densidades diferenciadas
- Ventanas termopanel con marco de PVC

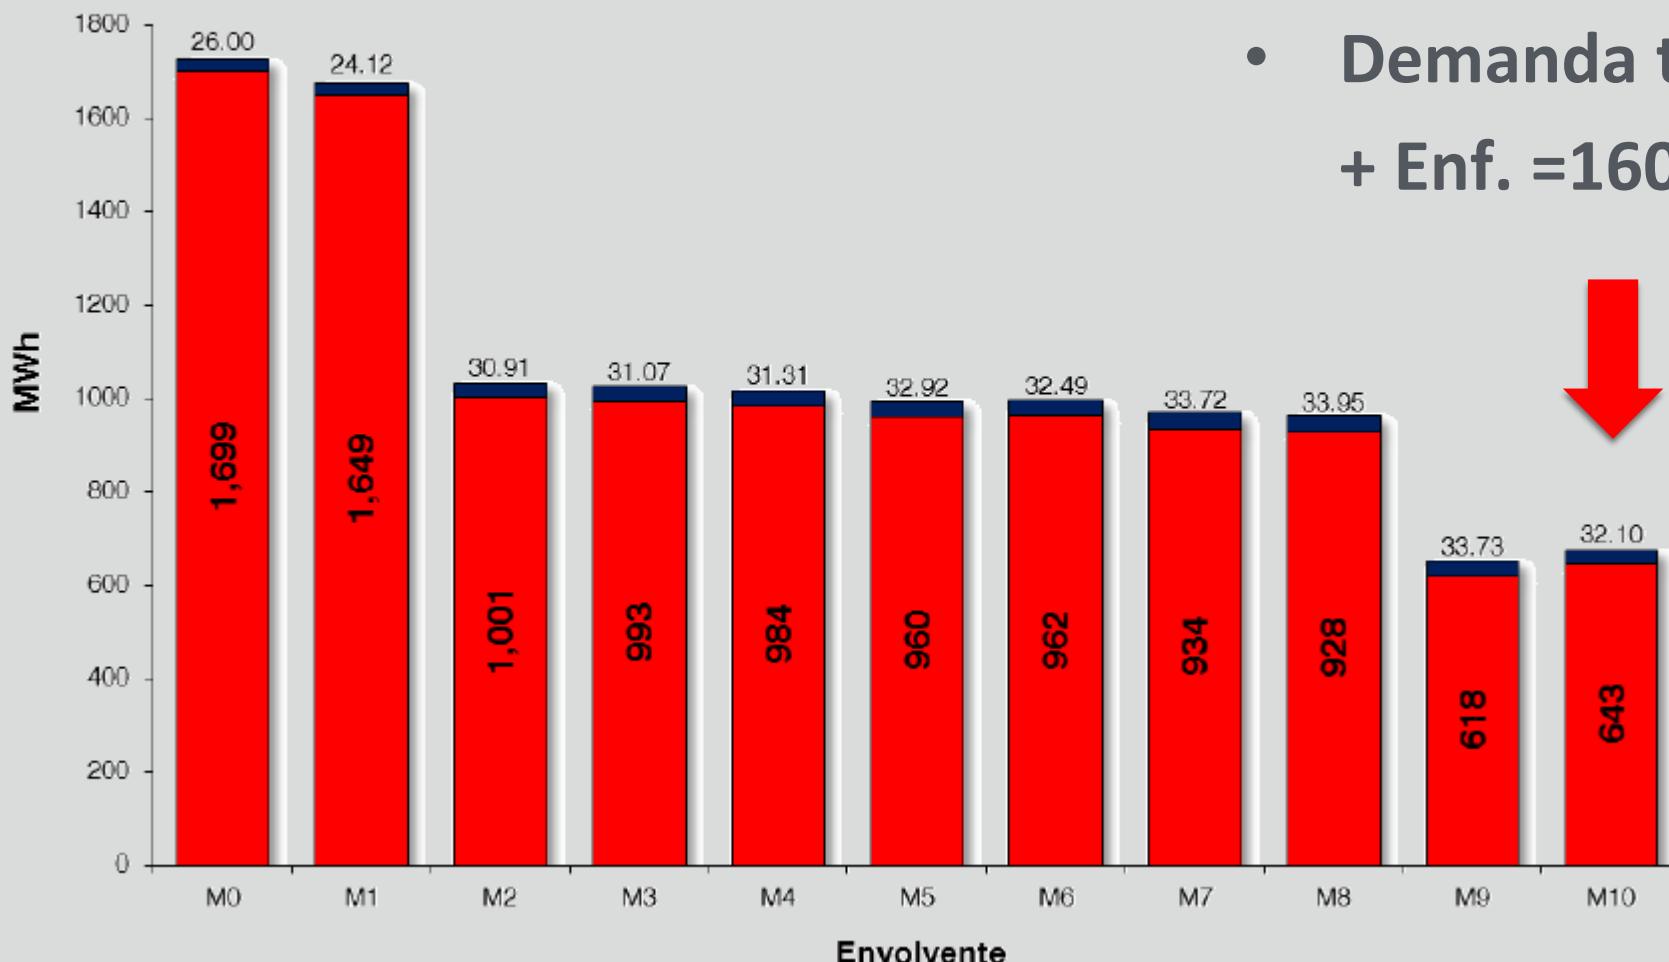
Demanda Energía Anual  
Hospital de Cochrane

- Demanda total Calef + Enf. = 160 kWh/m<sup>2</sup>

Cubierta [mm]	Muro [mm]	Losa/Vent [mm]	Radier	Vidrio	Temp °C	Recup. de Calor [%]
M0	0	0	0	0	Simple	Perfil	0%
M1/Acus	0	0	0	0	DVH	Perfil	0%
M2 - U.Base	EPS130	ES80	EPS120	EPS50	DVH	Perfil	0%
M3	EPS150	ES80	EPS120	EPS50	DVH	Perfil	0%
M4	EPS150	ES100	EPS120	EPS50	DVH	Perfil	0%
M5	EPS150	ES100	EPS120	EPS80	DVH	Perfil	0%
M6	EPS150	ES100	EPS120	EPS80	DVH	Perfil	0%
M7	EPS200	ES120	EPS150	EPS100	DVH	Perfil	0%
M8	EPS200	ES150	EPS150	EPS100	DVH	Perfil	0%
M9	EPS200	ES150	EPS150	EPS100	DVH	Perfil	40%
M10	EPS150	ES100	EPS120	EPS80	DVH	Perfil	40%

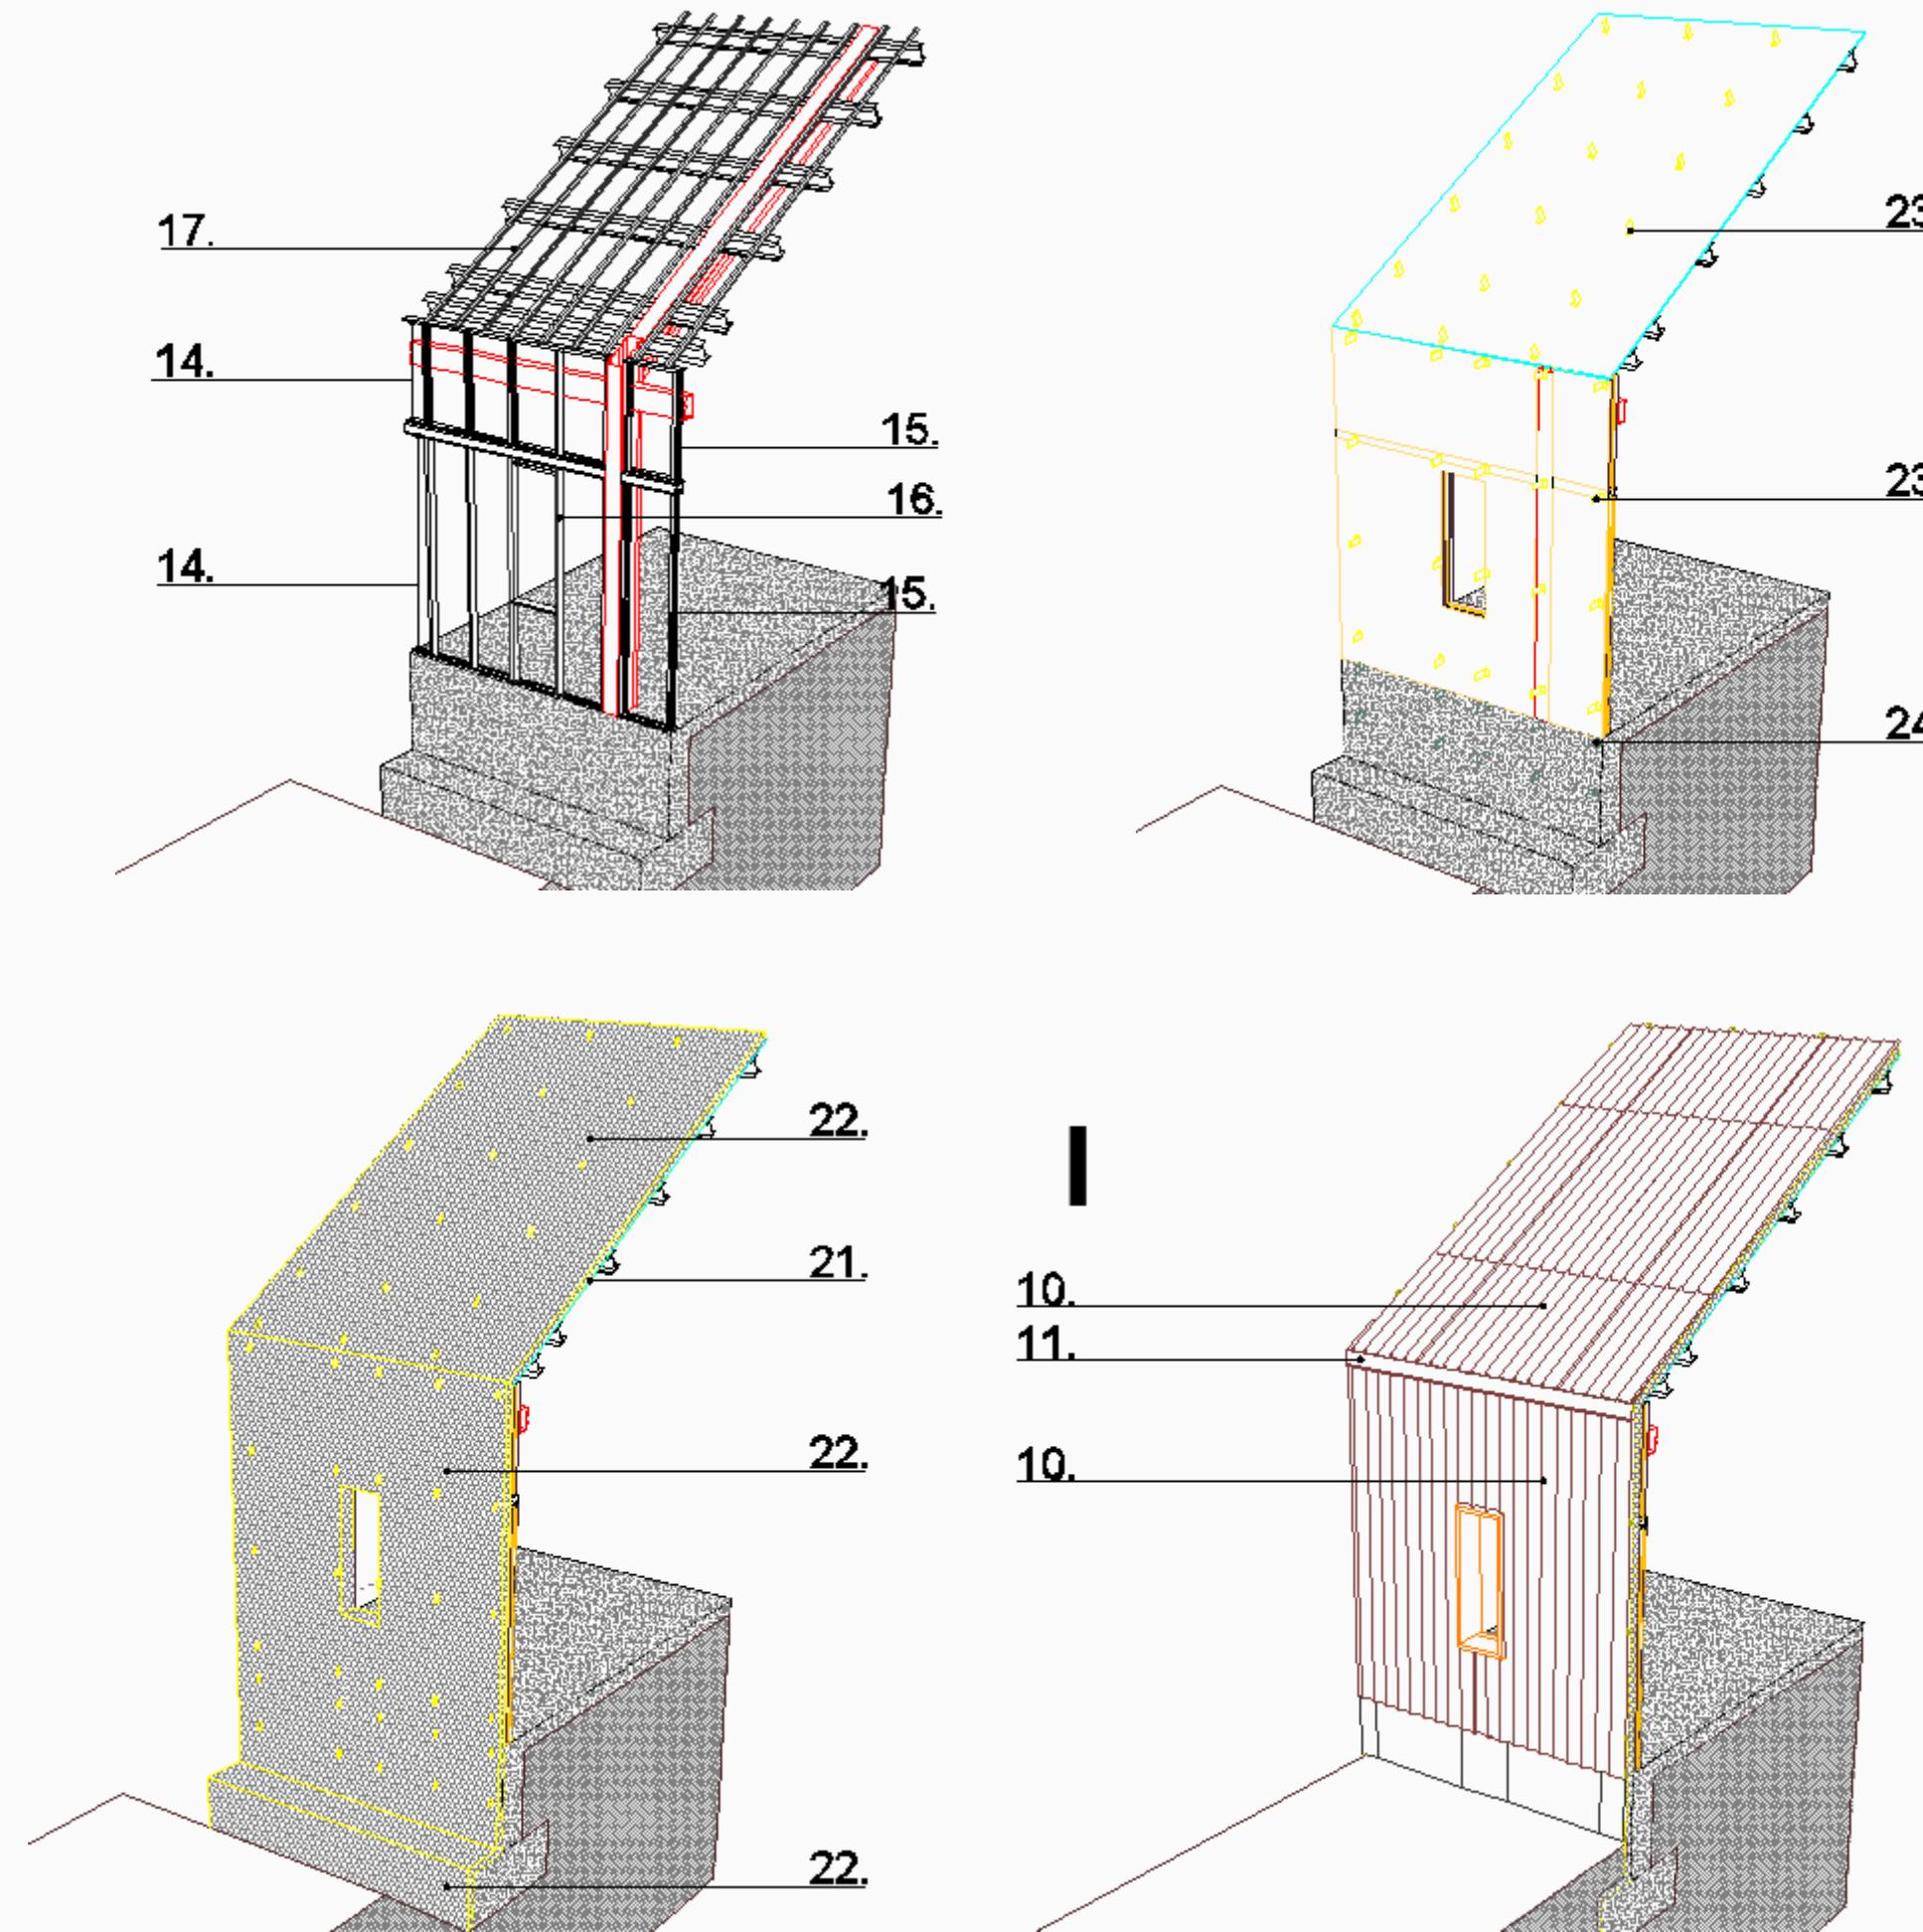
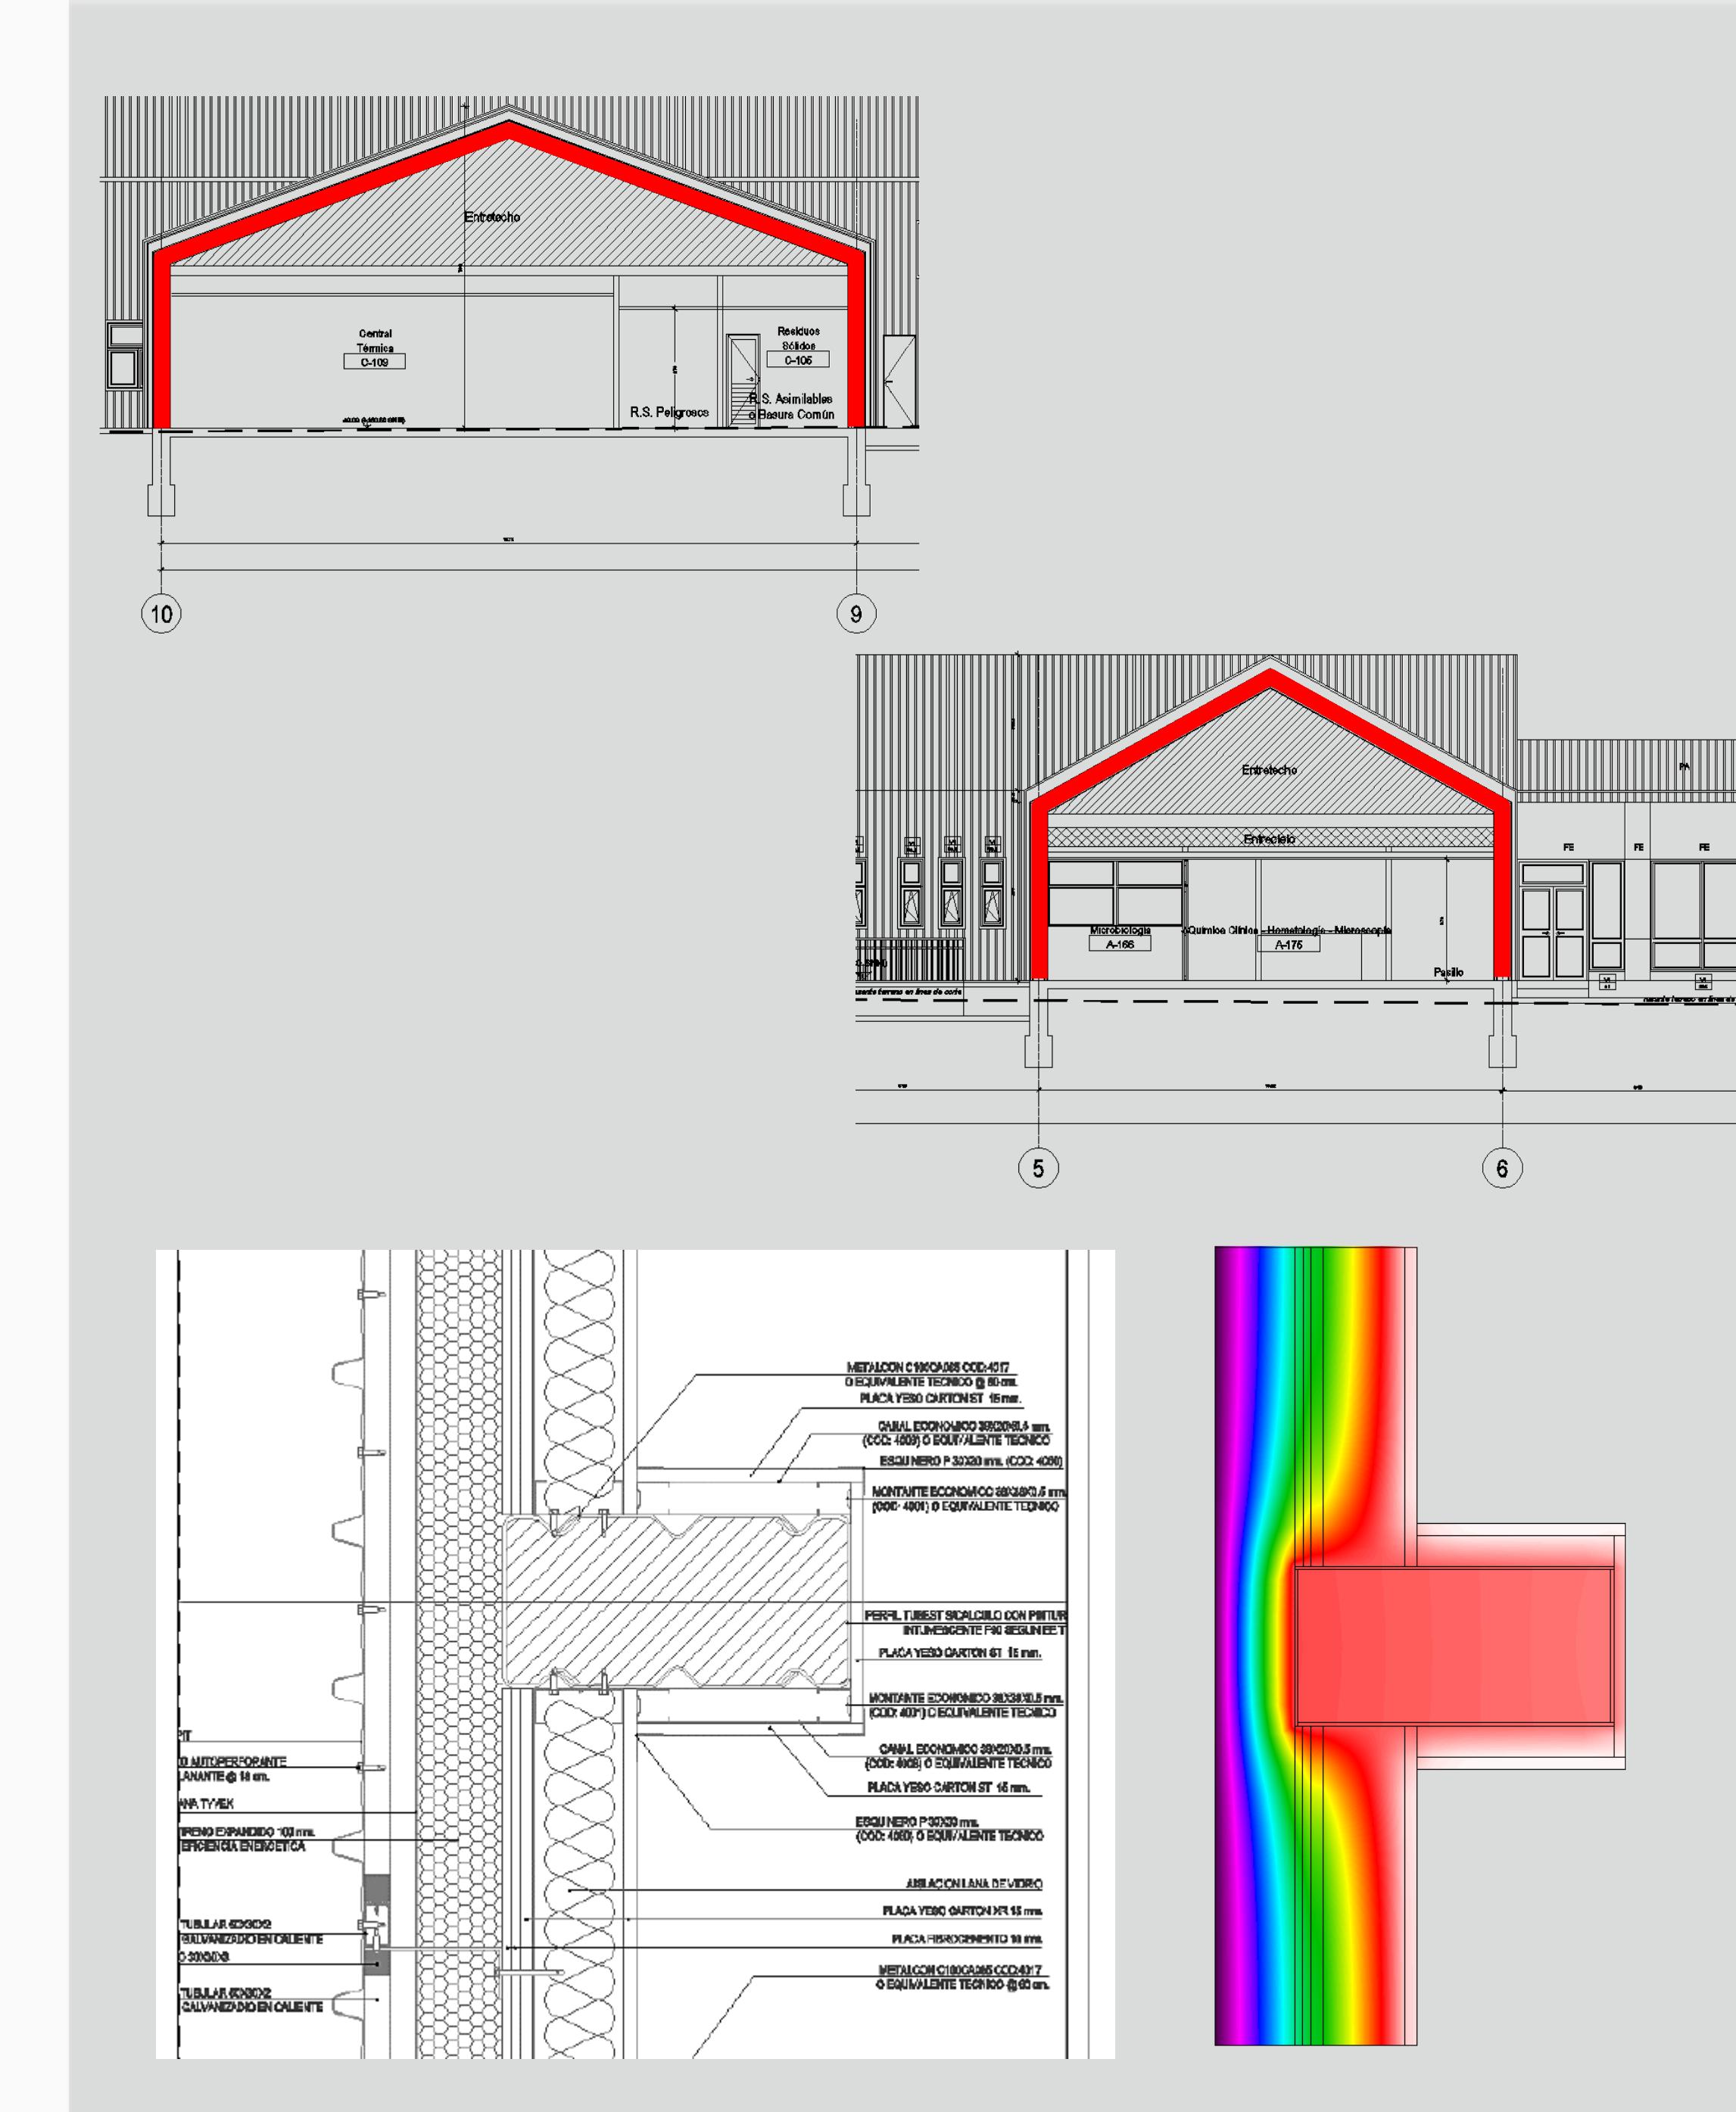
- Aislación Continua – Ruptura de puentes térmicos

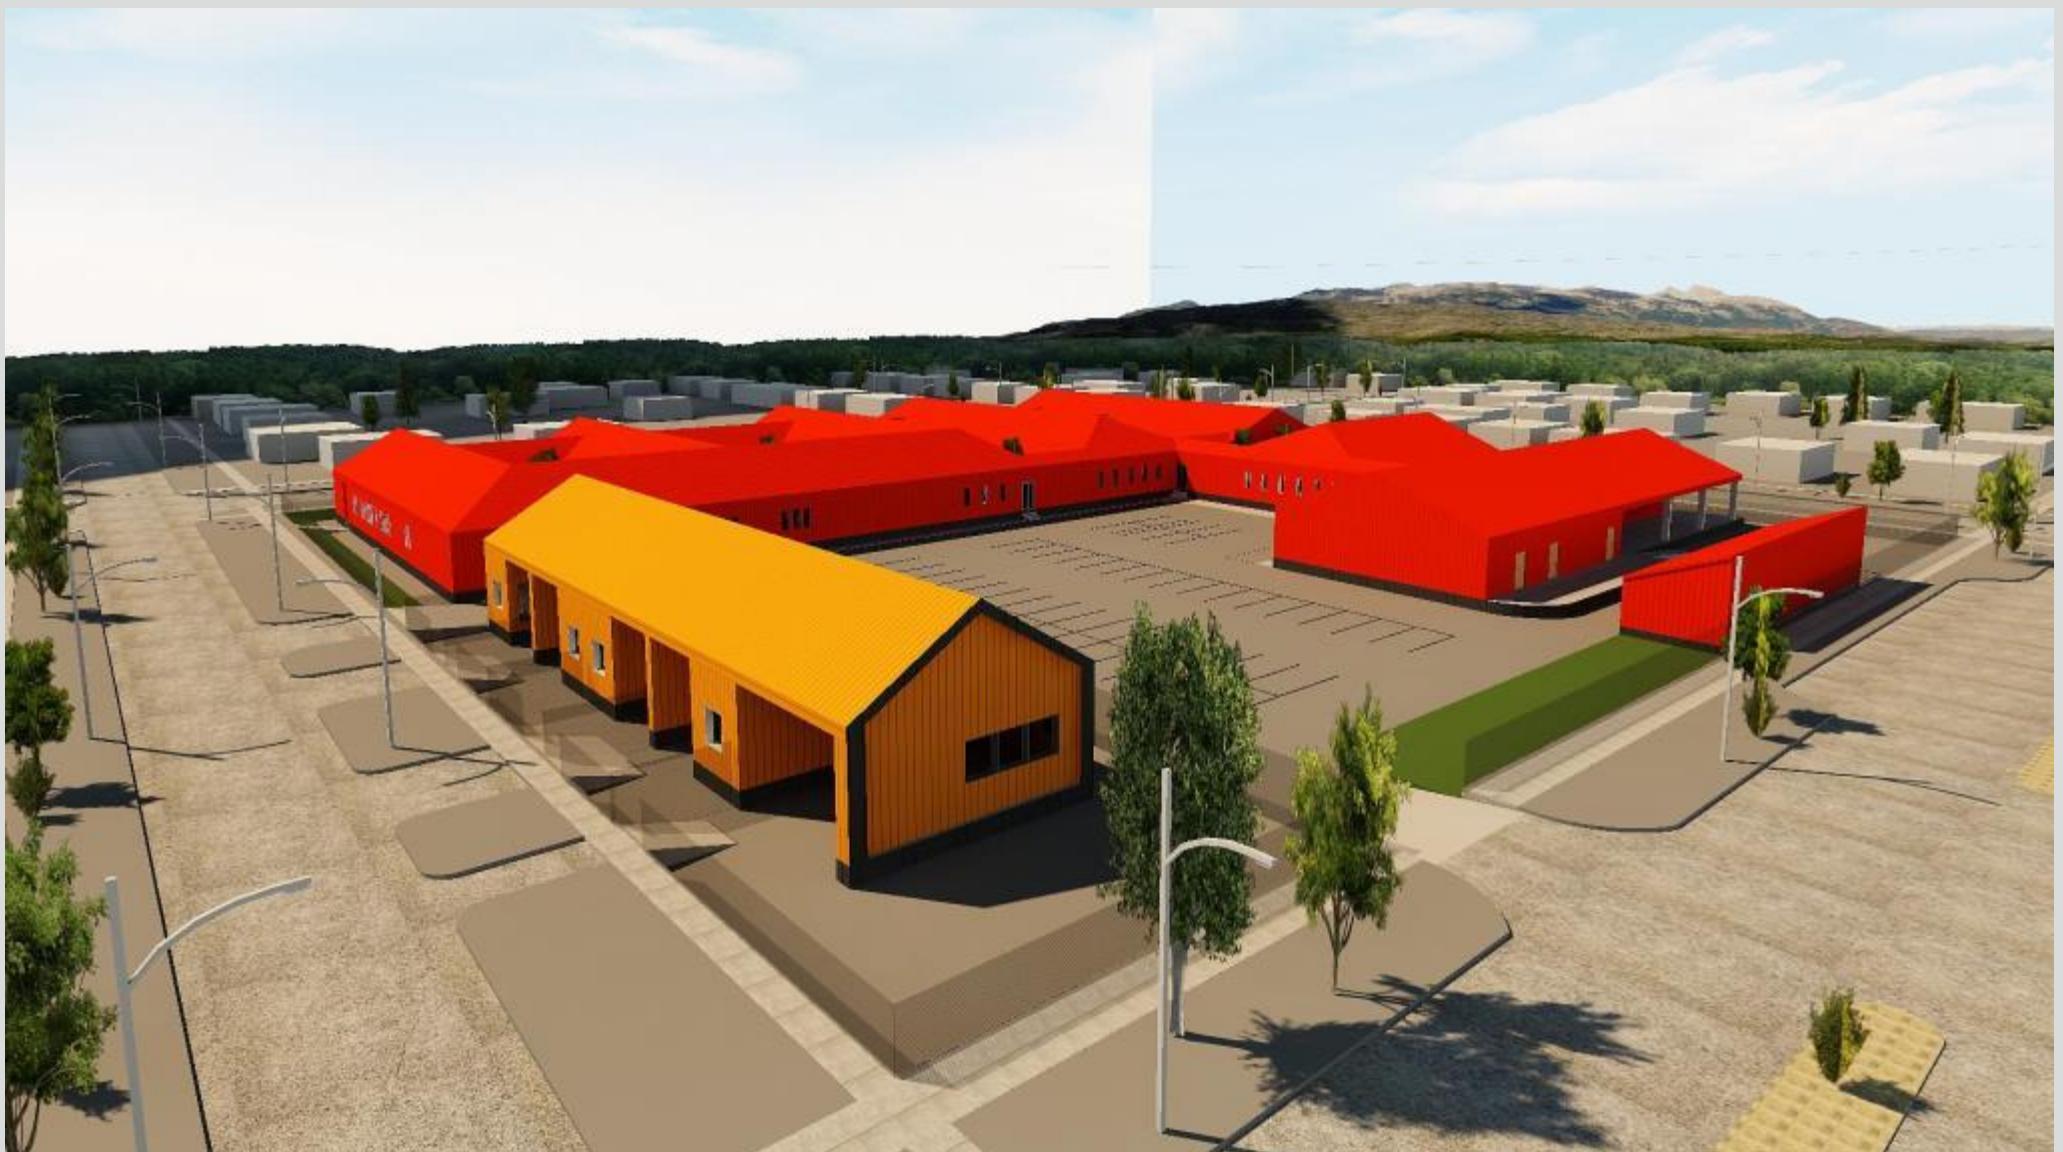
## SISTEMAS ACTIVOS

- Iluminación con luminarias fluorescentes y LED en exteriores
- Ventilación mecánica mediante UMAS con recuperación de calor
- Calefacción con caldera a biomasa de alto rendimiento al 94%
- Enfriamiento eléctrico mediante chiller para meses de verano

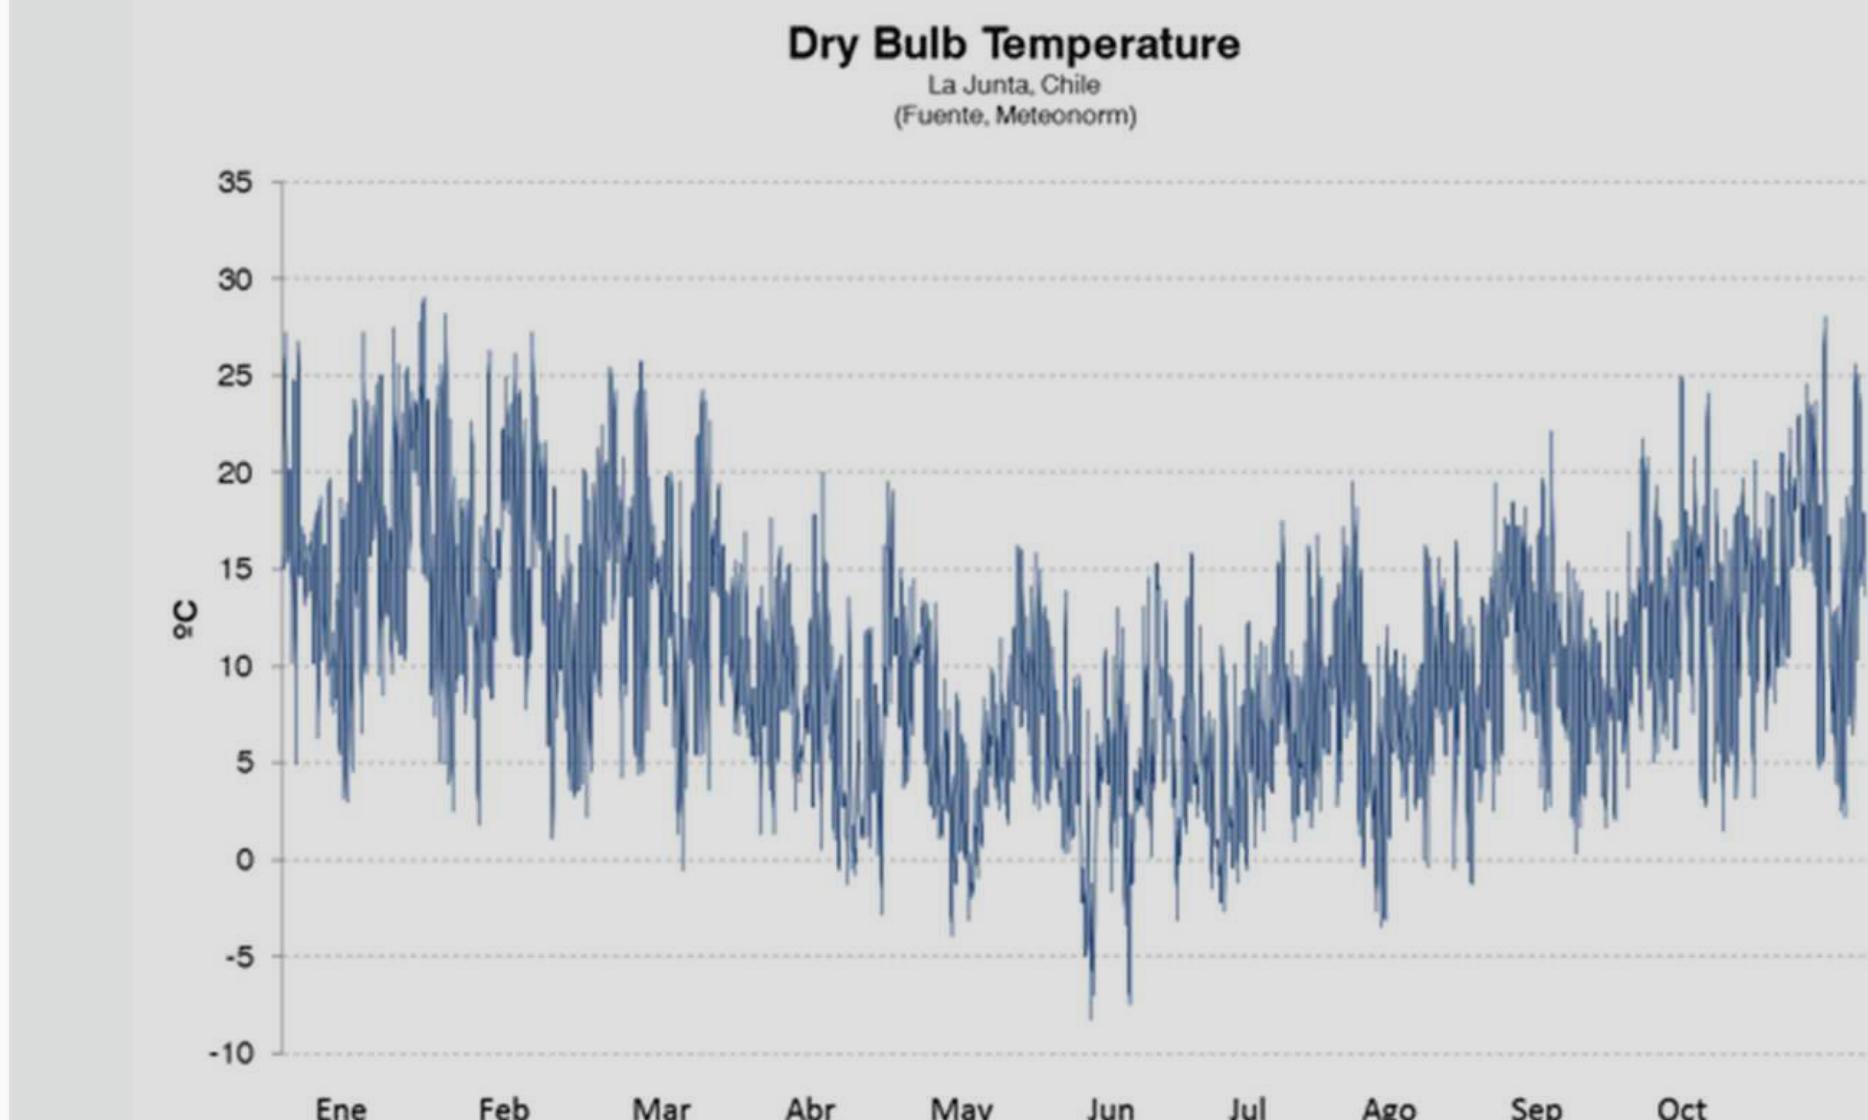
## CLIMA

- Temperaturas frías a moderadas a lo largo del año
- Niveles de radiación bajos – no se recomienda protección solar
