## EJEMPLOS DE EFICIENCIA ENERGÉTICA EN EL ÁREA DE SALUD EN LA REGIÓN DE AYSÉN

# REPOSICIÓN DE HOSPITAL DE COCHRANE

- Unidad Técnica Servicio de Salud de Aysén
- Diseño 2015
- Término de construcción 2020
- Diseño arquitectura: South West Arquitectura
- Asesor Eficiencia Energética: Ing. Rodrigo Escobar
- Hospital de Baja Complejidad
- Superficie: 4600 m<sup>2</sup>
- 7 camas básicas

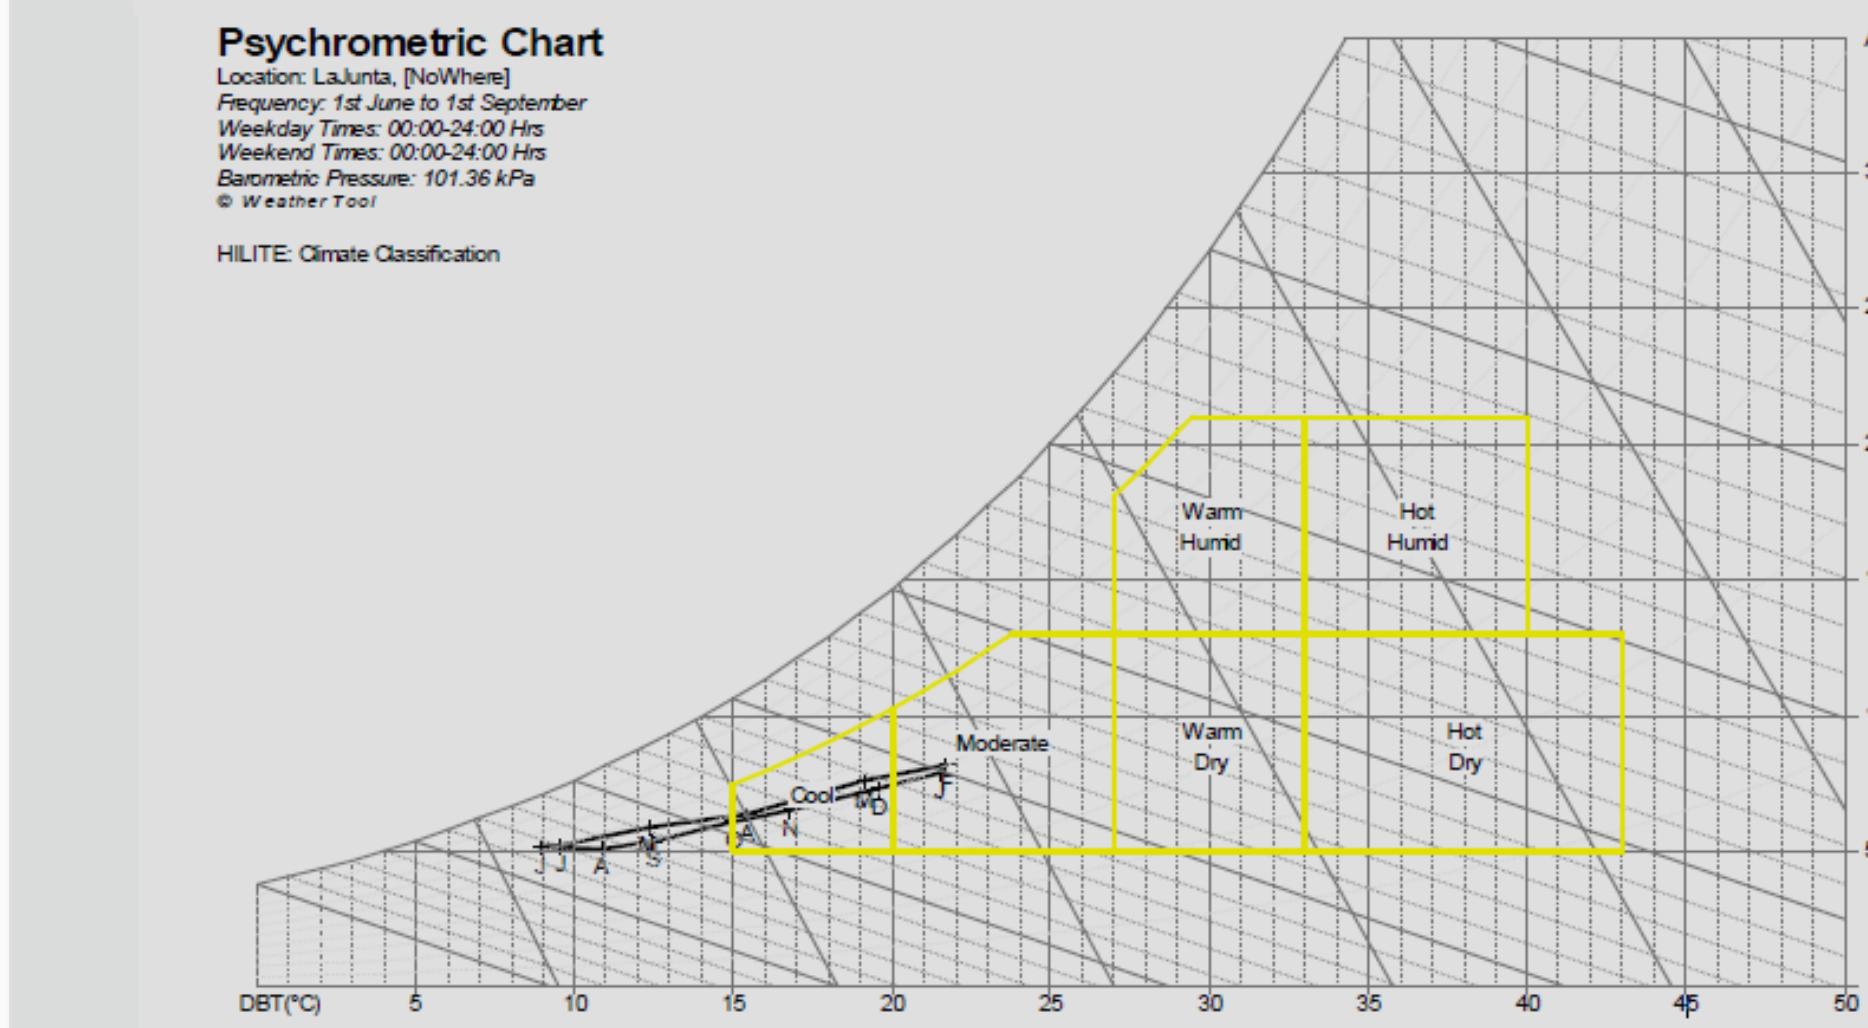
### Psychrometric Chart

Location: LaJunta, [NoWhere]  
Frequency: 1st June to 1st September  
Weekday Times: 00:00-24:00 Hrs  
Weekend Times: 00:00-24:00 Hrs  
Barometric Pressure: 101.36 kPa  
© Weather Tool

HILITE: Climate Classification

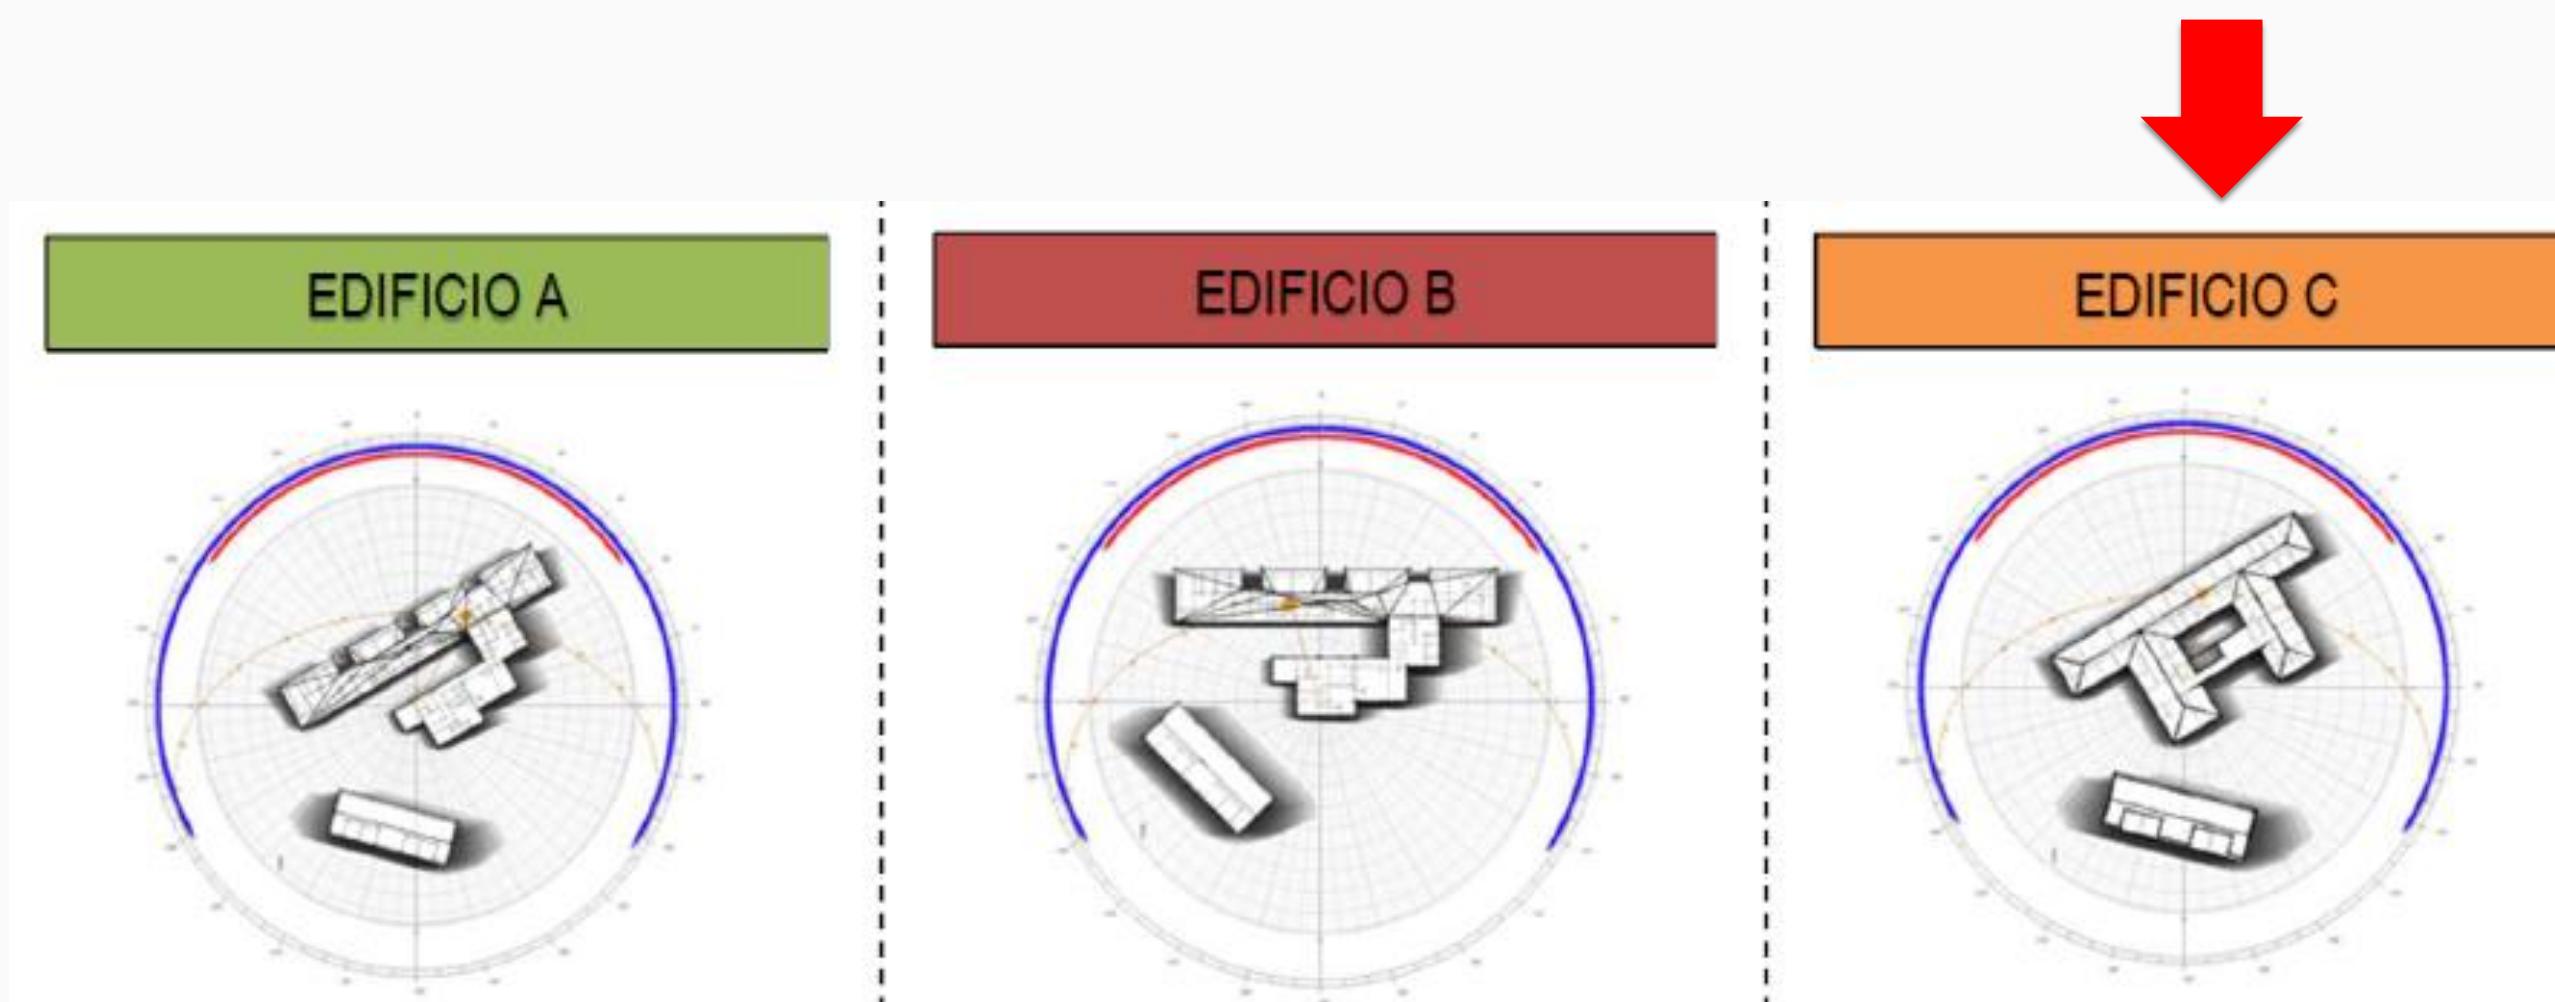
Demanda Energética MWh para Edificio de Referencia

## VOLUMETRÍA Y ARQUITECTURA

- Configuración de patios – Asoleamiento y luz natural
- Ventanas bajo 30% de superficie respecto a muros
- Alta inercia térmica – Estructura hormigón armado
- Factor de forma edificio compacto
- Evaluación de demanda energética de partidos generales

Edificio A	Edificio B	Edificio C
Calefacción [MWh]	182.2	182.2	160.0
Enfriamiento [MWh]	2.6	2.6	3.8
Global [MWh]	<b>184.8</b>	<b>184.8</b>	<b>163.8</b>

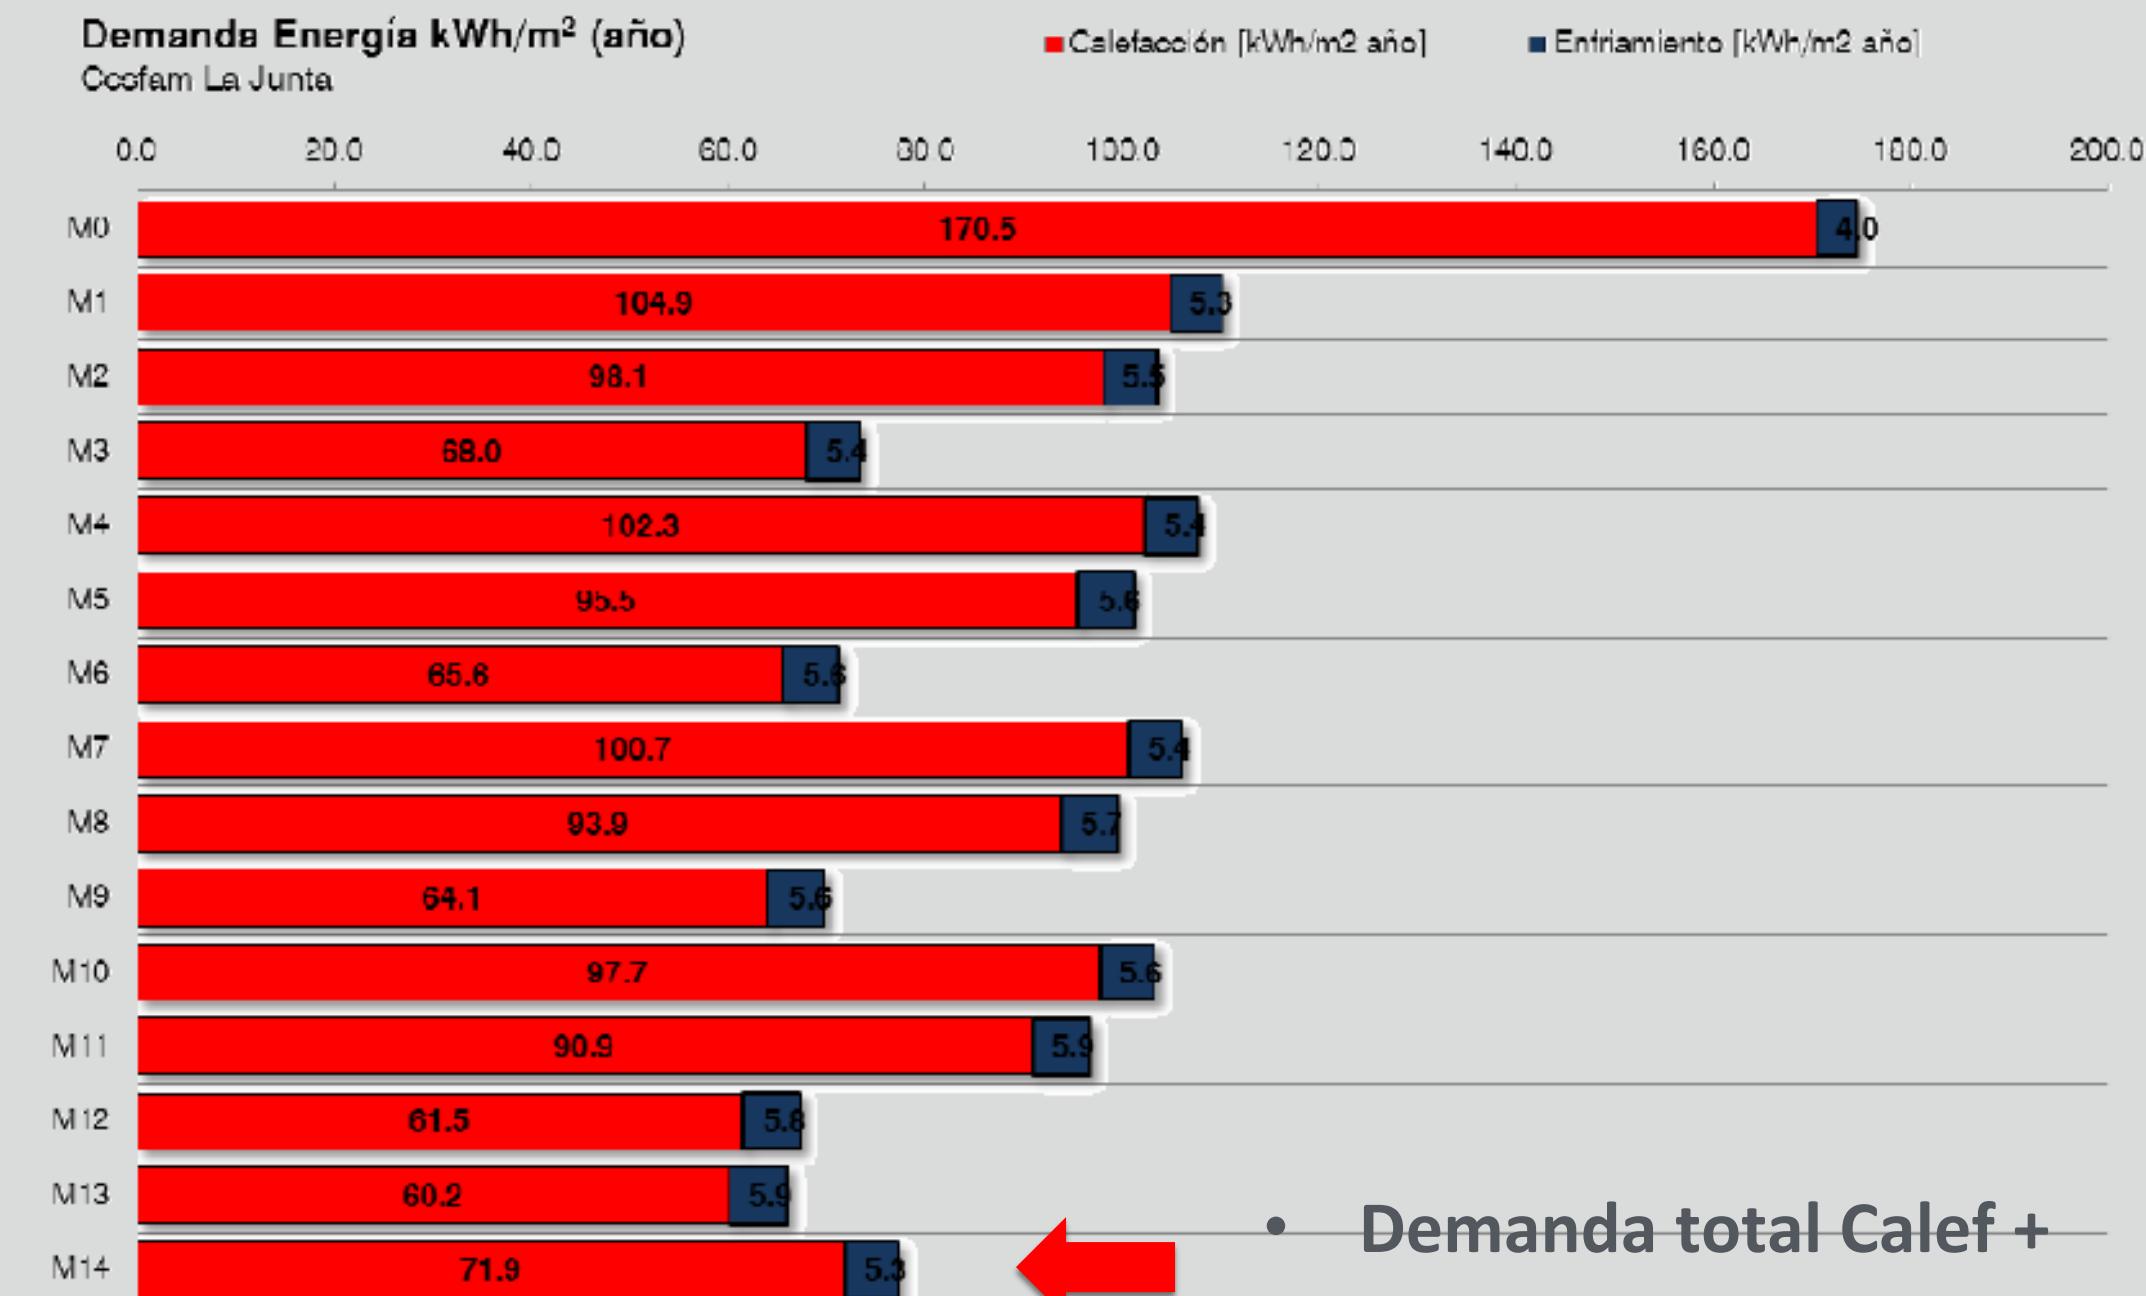
Composición	Características
<b>Techumbre</b>		Valor Transmitancia Térmica <b>U: 0.18 W/m²K</b>
<b>Muro</b>		Valor Transmitancia Térmica <b>U: 0.34 W/m²K</b>
<b>Piso</b>		Valor Transmitancia Térmica <b>U: 0.27 W/m²K</b>
<b>Vidrios</b>		DVH Pilkington Bluegreen - (6 / 12 / 6) Valor Transmitancia Térmica <b>U: 2.97 W/m²K</b>

• Demanda total Calef +  
Enf. = 77,2 kWh/m<sup>2</sup>

Caso	Techo	Muro	Losa Vent.	Radier	Vidrio	Temp °C	Recup. de Calor [%]
M0	150	100	110	0	DVH	Perfil	0%
M1	150	100	110	100	DVH	Perfil	0%
M2	150	100	110	100	Low-e	Perfil	0%
M3	150	100	110	100	Low-e	Perfil	50%
M4	200	100	110	100	DVH	Perfil	0%
M5	200	100	110	100	Low-e	Perfil	0%
M6	200	100	110	100	Low-e	Perfil	50%
M7	250	100	110	100	DVH	Perfil	0%
M8	250	100	110	100	Low-e	Perfil	0%
M9	250	100	110	100	Low-e	Perfil	50%
M10	250	150	110	100	DVH	Perfil	0%
M11	250	150	110	100	Low-e	Perfil	0%
M12	250	150	110	100	Low-e	Perfil	50%
M13	250	200	110	100	Low-e	Perfil	50%
M14	200	100	110	100	DVH	Perfil	50%

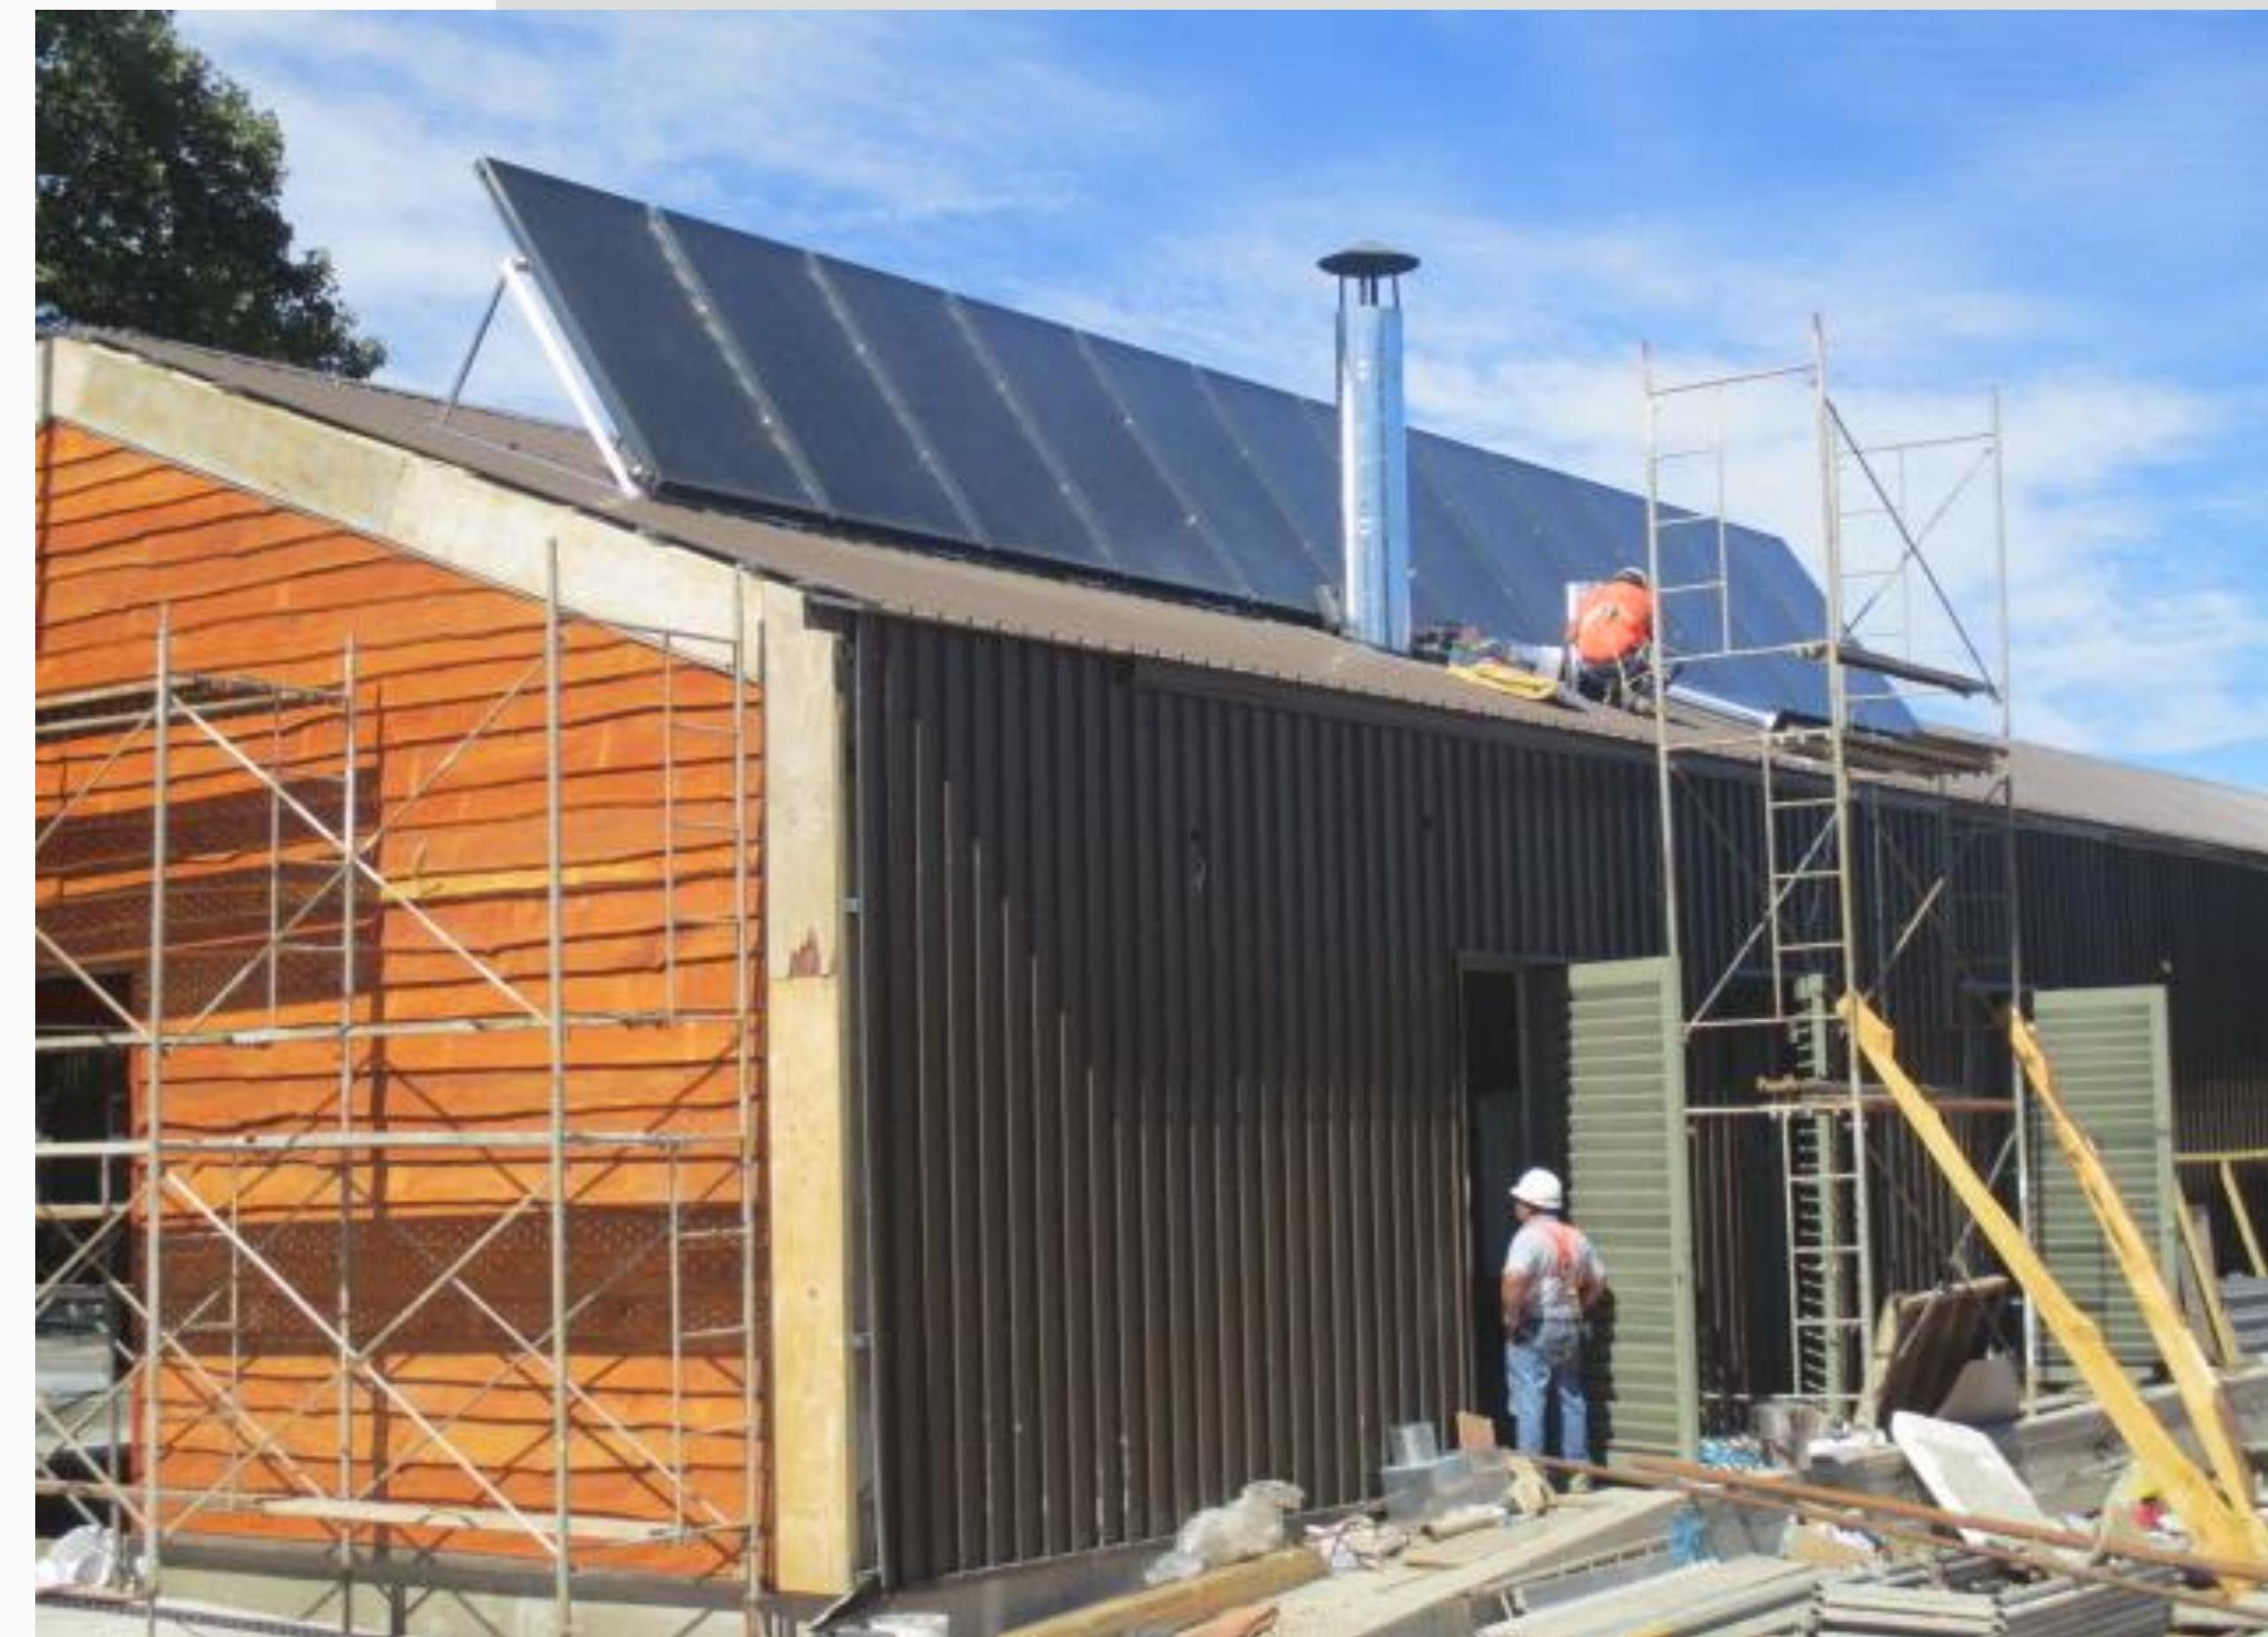
### SISTEMAS ACTIVOS

- Iluminación con luminarias fluorescentes
- Ventilación mecánica mediante recuperadores de calor
- Calefacción con caldera a biomasa de alto rendimiento 87%
- Enfriamiento mediante split
- 14 paneles solares cubre un 41% del ACS

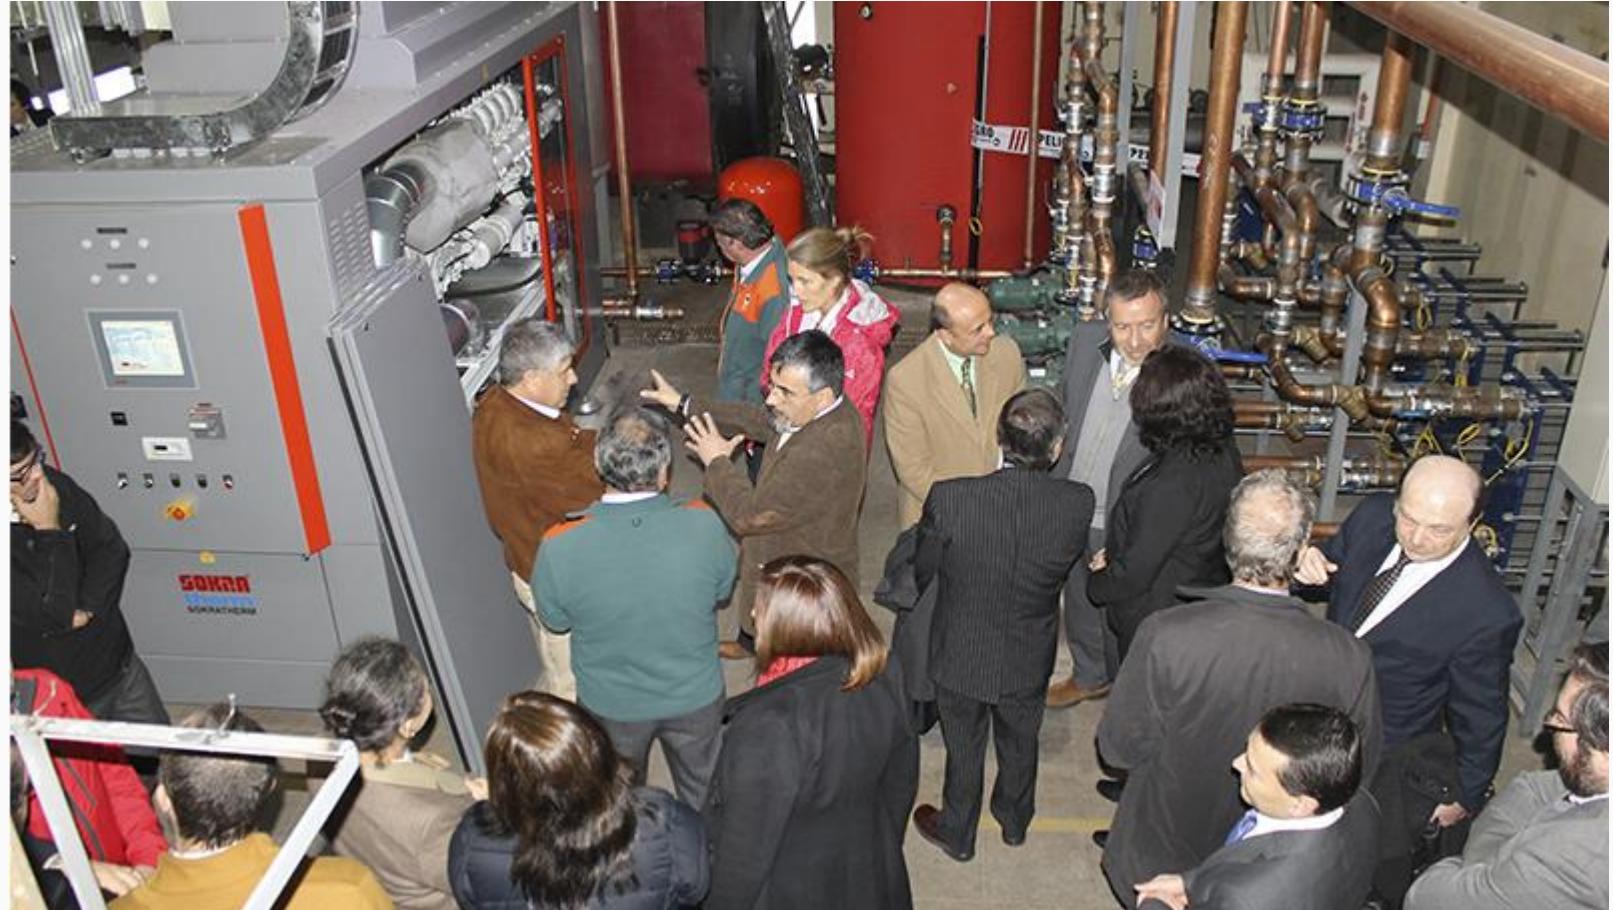
## SISTEMA

- Inversión en el equipo fue de aproximadamente **EUR 260.000**.
- Módulo compacto de cogeneración de **potencia eléctrica de 163 kW y potencia térmica de 319 kW**.
- Aporta en promedio un **55% de la energía eléctrica** que el hospital requiere para su funcionamiento, y además aporta en promedio un **37% de la energía térmica** (agua caliente sanitaria y de calefacción).
- Ahorros monetarios de entre **7 y 12 millones de pesos mensuales** respecto al sistema original en base a caldera a gas
